# Leitungsbericht

### Leitung **SK2 50\_50**

**Oberer Punkt** SK2 50\_50  
**Unterer Punkt** Bauh2AP01

#### Inspektion 18.11.2025

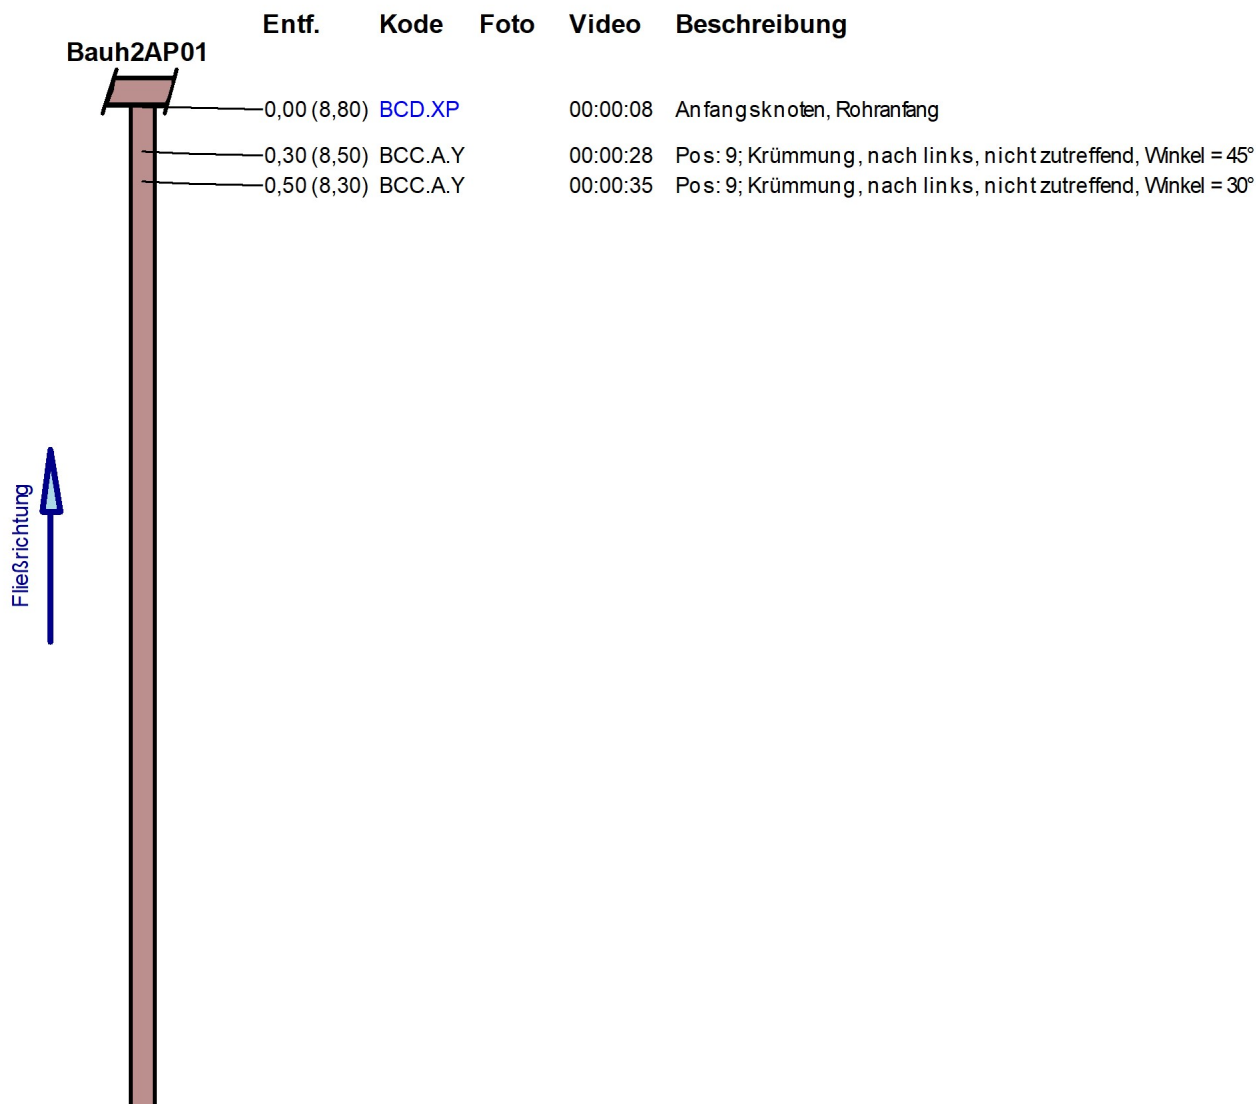
Foto	Video	Entf./m	Zustand	V	Beschreibung
	00:00:08	0,00	BCD.XP		Anfangsknoten, Rohranfang
	00:00:28	0,30	BCC.A.Y		Pos: 9; Krümmung, nach links, nicht zutreffend, Winkel = 45°
	00:00:35	0,50	BCC.A.Y		Pos: 9; Krümmung, nach links, nicht zutreffend, Winkel = 30°
	00:01:52	8,60	BCC.Y.A		Pos: 12; Krümmung, nicht zutreffend, nach oben, Winkel = 15°
	00:02:01	8,70	BCC.Y.B		Pos: 6; Krümmung, nicht zutreffend, nach unten, Winkel = 15°
	00:02:06	8,80	BCC.Y.A		Pos: 12; Krümmung, nicht zutreffend, nach oben, Winkel = 30°
	00:02:12	8,80	BCE.XP		Endknoten, Rohrende

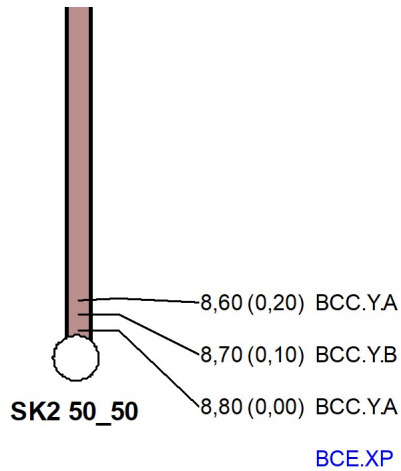
00:01:52	Pos: 12; Krümmung, nicht zutreffend, nach oben, Winkel = 15°
00:02:01	Pos: 6; Krümmung, nicht zutreffend, nach unten, Winkel = 15°
00:02:06	Pos: 12; Krümmung, nicht zutreffend, nach oben, Winkel = 30°
00:02:12	Endknoten, Rohrende
