Leitungsbericht

Leitung SK5 50_50
Oberer Punkt SK5 50_50
Unterer Punkt Bauh_Ausl3
Schacht Bauh_Ausl3

Inspektion 18.11.2025

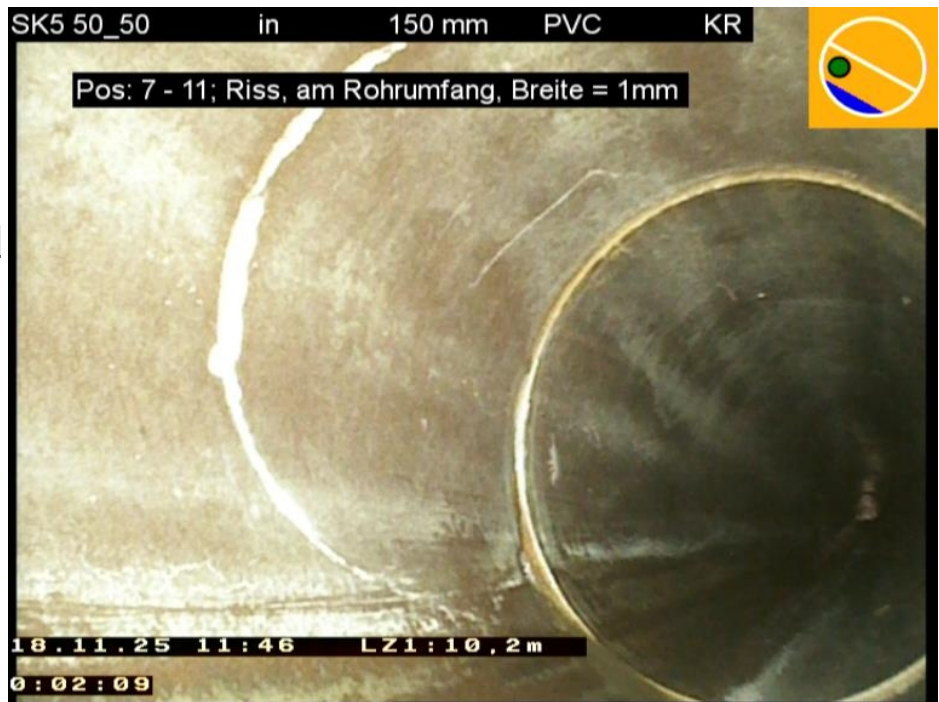
Foto	005
Video	00:02:09
Entf. in Fließr.	10,20 m
Zustand	BAB.B.B
Position	7 - 11
Datenträger

Pos: 7 - 11; Riss, am Rohrumfang,
Breite = 1mm

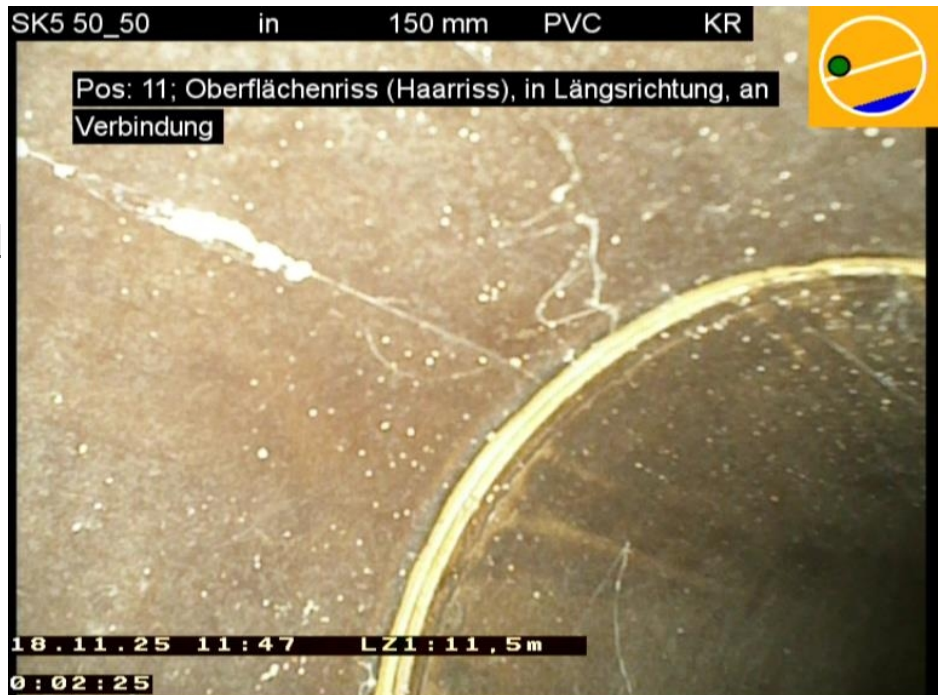
Foto	006
Video	00:02:25
Entf. in Fließr.	11,50 m
Zustand	BAB.A.A
Position	11
Datenträger

Pos: 11; Oberflächenriss (Haarriss),
in Längsrichtung, an Verbindung

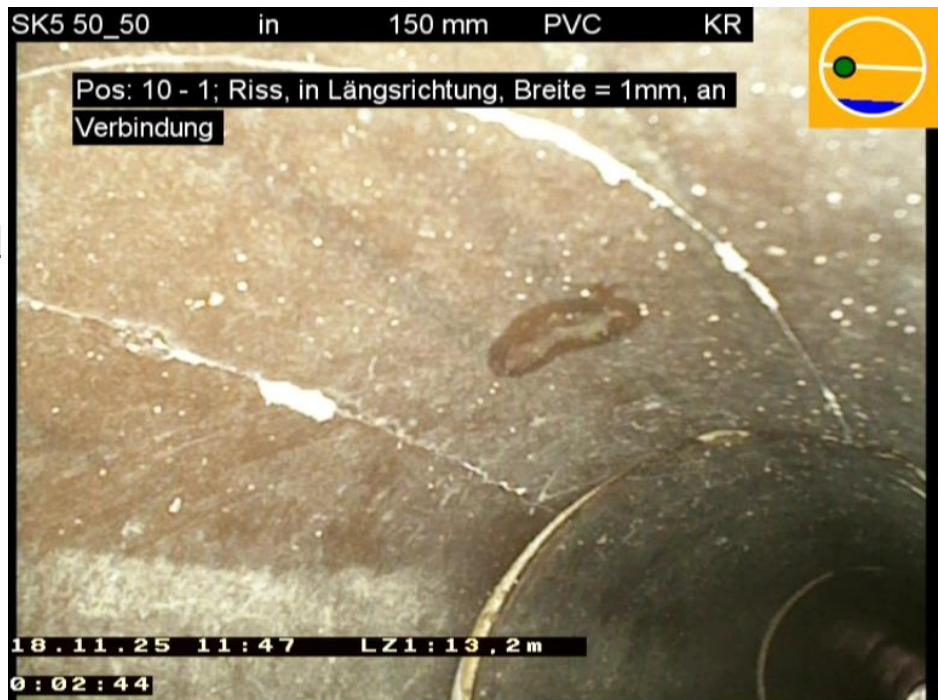
Foto	007
Video	00:02:44
Entf. in Fließr.	13,20 m
Zustand	BAB.B.A
Position	10 - 1
Datenträger

Pos: 10 - 1; Riss, in Längsrichtung,
Breite = 1mm, an Verbindung

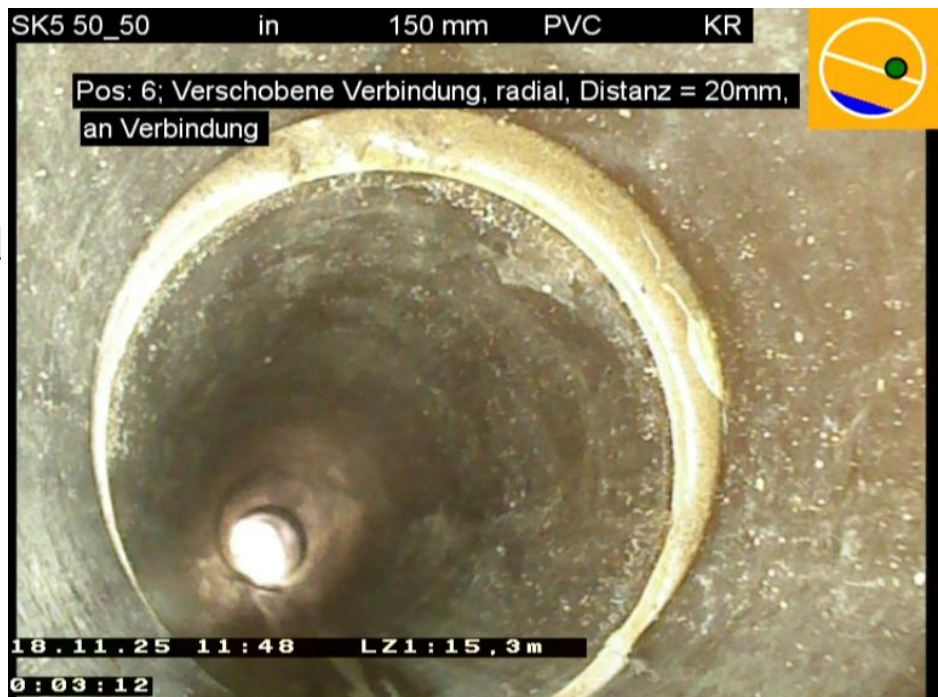
Foto	008
Video	00:03:12
Entf. in Fließr.	15,30 m
Zustand	BAJ.B
Position	6
Datenträger

Pos: 6; Verschobene Verbindung,
radial, Distanz = 20mm, an
Verbindung

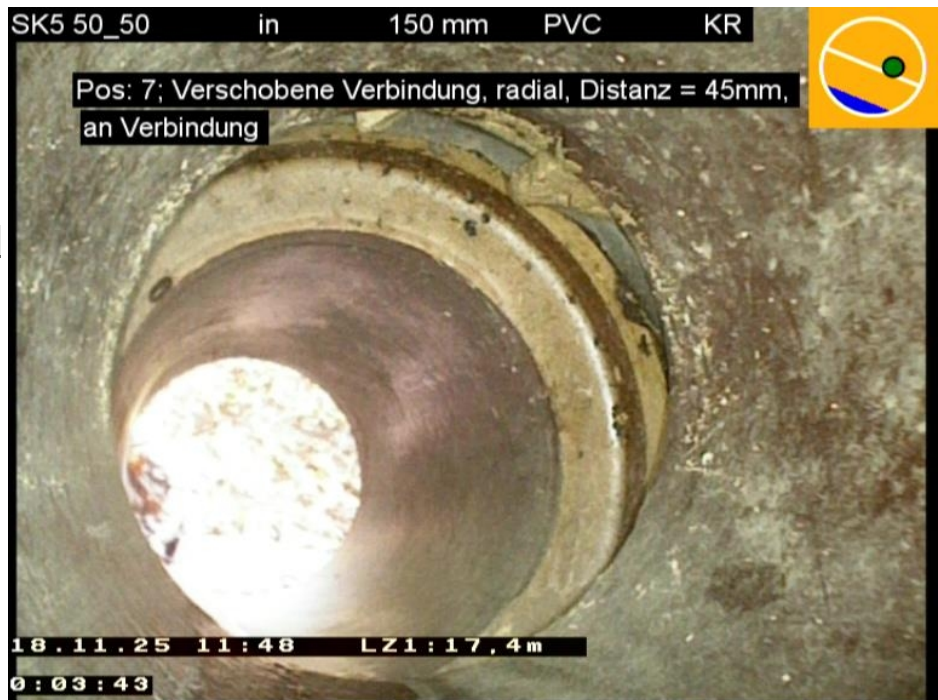
Foto	009
Video	00:03:43
Entf. in Fließr.	17,40 m
Zustand	BAJ.B
Position	7
Datenträger

Pos: 7; Verschobene Verbindung,
radial, Distanz = 45mm, an
Verbindung
