Leitungsbericht

Leitung SK7 30_50
Oberer Punkt SK7 30_50
Unterer Punkt Bauh_Ausl3AP01

Inspektion 18.11.2025

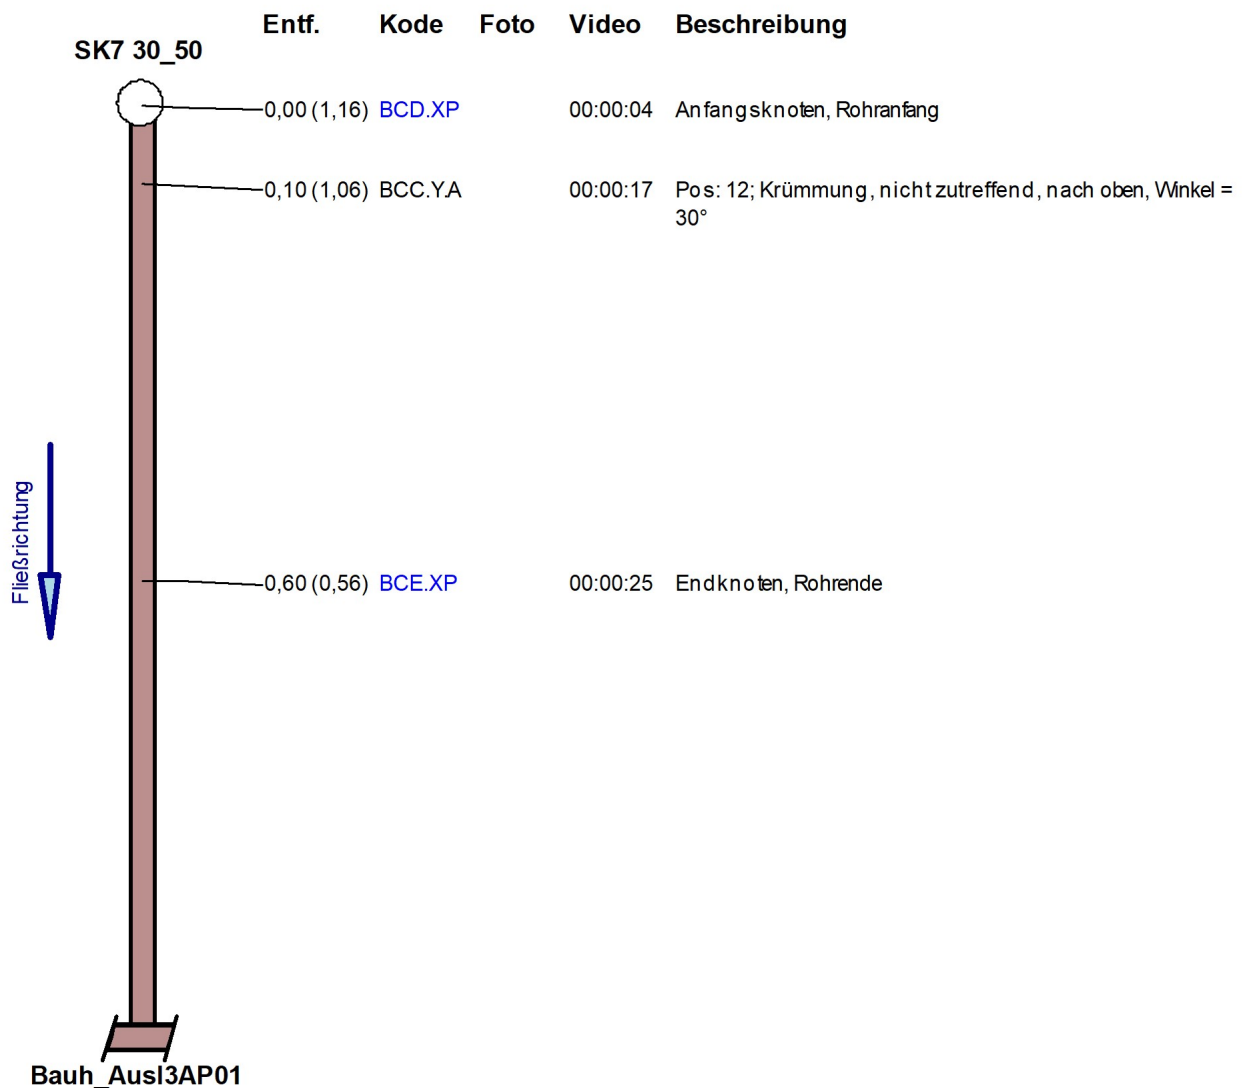
Leitungsgrafik

Foto	Video	Entf./m	Zustand	V	Beschreibung
	00:00:04	0,00	BCD.XP		Anfangsknoten, Rohranfang
	00:00:17	0,10	BCC.Y.A		Pos: 12; Krümmung, nicht zutreffend, nach oben, Winkel = 30°
	00:00:25	0,60	BCE.XP		Endknoten, Rohrende
