Leitungsbericht

Leitung **Bauh1RR01**

Inspektion 18.11.2025

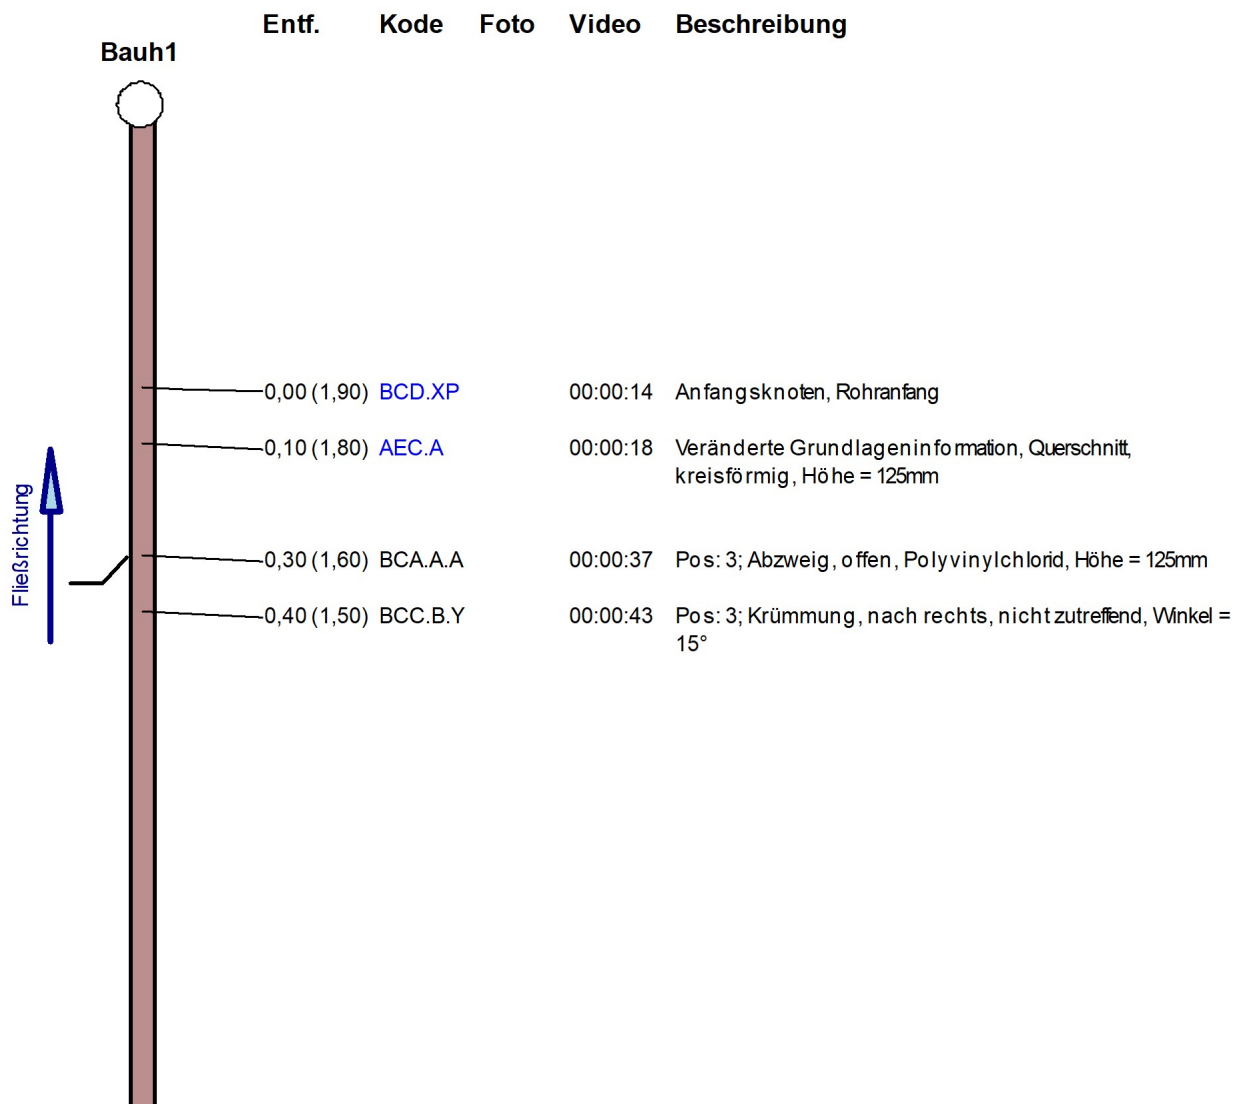
Leitungsgrafik

Foto	Video	Entf./m	Zustand	V	Beschreibung
	00:00:14	0,00	BCD.XP		Anfangsknoten, Rohranfang
	00:00:18	0,10	AEC.A		Veränderte Grundlageninformation, Querschnitt, kreisförmig, Höhe = 125mm
	00:00:37	0,30	BCA.A.A		Pos: 3; Abzweig, offen, Polyvinylchlorid, Höhe = 125mm
	00:00:43	0,40	BCC.B.Y		Pos: 3; Krümmung, nach rechts, nicht zutreffend, Winkel = 15°
	00:01:02	1,70	BCC.Y.A		Pos: 12; Krümmung, nicht zutreffend, nach oben, Winkel = 45°
	00:01:09	1,90	BCC.Y.A		Pos: 12; Krümmung, nicht zutreffend, nach oben, Winkel = 45°
	00:01:13	1,90	BDC.Y.B		Inspektion endet vor dem Endknoten, Auftraggeber verzichtet auf weitere Inspektion
