Leistungsbericht

Leitung	Bauh4
Oberer Punkt	Bauh4
Unterer Punkt	Becken
Schacht	Becken

Inspektion 18.11.2025

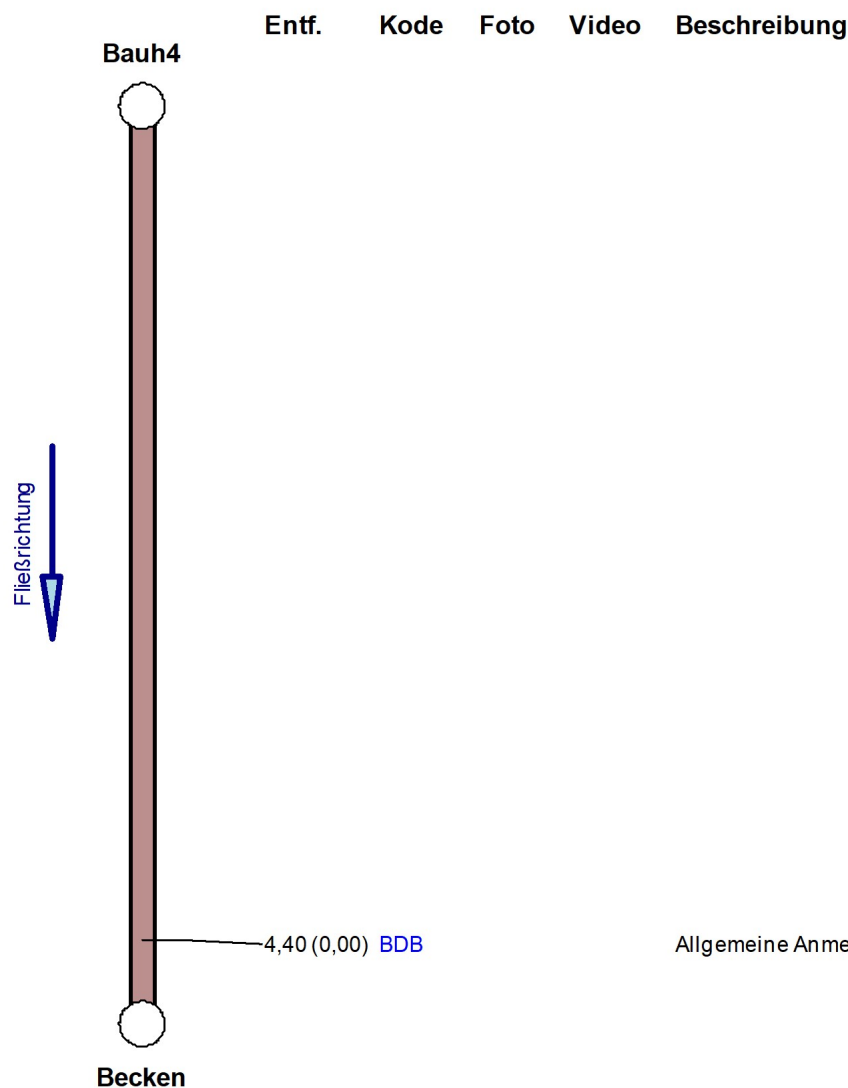
Allgemeine Anmerkung, Kamera nicht einsetzbar
