# ERLÄUTERUNG ERGÄNZUNG

**Unternehmen:** Generalentwässerungsplanung für das Kanalnetz  
der Gemeinde Heßdorf (Einzugsbiet Süd)  
Schmutzfrachtberechnung  
- Genehmigungsplanung-

**Unternehmensträger:** Gemeinde Heßdorf

**Datum:** September 2025

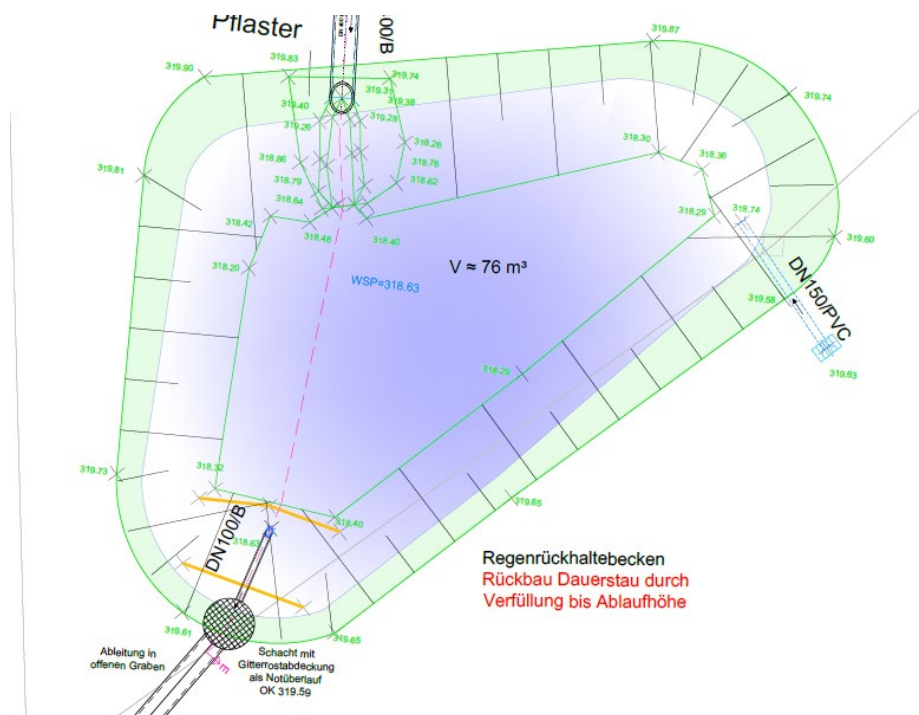
Abbildung 1: Lageplanauszug RRB Obermembach

Der als Anlage 6.1.1 eingereichte Bauwerksplan des RRB Obermembach enthält am östlichen Beckenrand einen Zulauf DN 150, der bisher nicht näher beschrieben ist, s. folgender Planauszug:

Über diesen Zulauf ist ein Sinkkasten angeschlossen, der einen kurzen Abschnitt (ca. 115 m<sup>2</sup>) der Zufahrtsstraße nach Obermembach aufnimmt. Aufgrund der Lage von Obermembach als Sackgasse und der geringen Einwohnerzahl erfolgt die Einstufung der Straße nach DWA-A 102 in die Belastungsklasse I. Der Einfluss auf das erforderliche Rückhaltevolumen ist insofern zu vernachlässigen, als dass die zu berücksichtigende Fläche von ca. 115 m<sup>2</sup> kleiner als die modellbedingten Messschwankungen bei der Flächenerfassung für das Gesamtmodell ist.

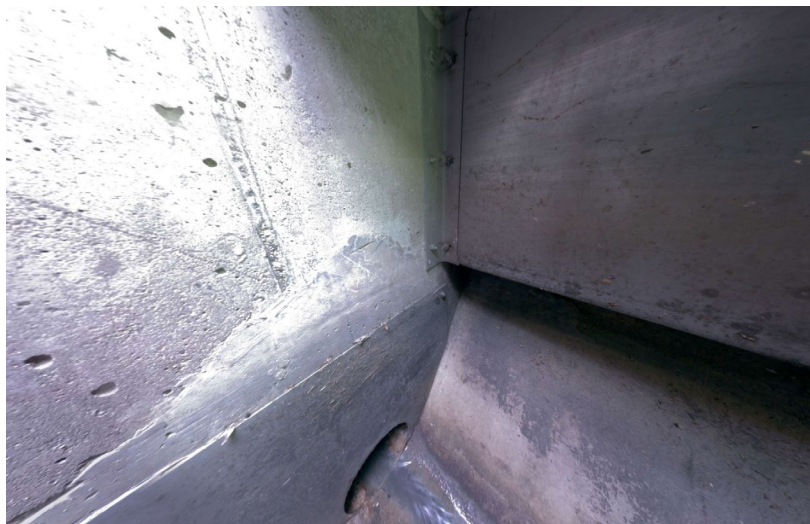
Die Überprüfung der Bauwerksaufnahmen zeigt, dass die vom PSW abgenommenen baulichen Anpassungen wie folgt tatsächlich ausgeführt wurden:

Abbildung 2: Bestand RÜ Untermembach Drosselblende / Tauchwand

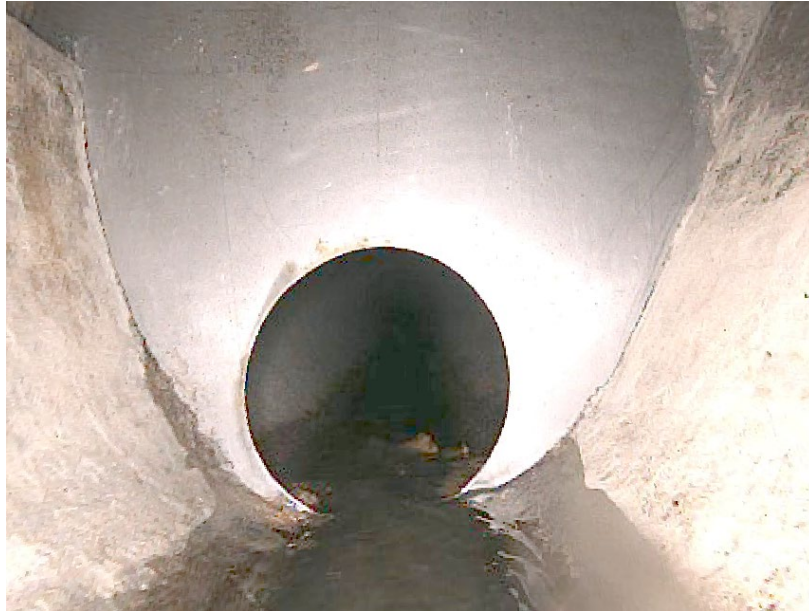
Abbildung 3: Bestand RÜ Untermembach - Drosselblende DN 220

Die obige Aufnahme aus der aktuellen TV-Untersuchung aus dem Jahr 2024 zeigt die Drosselblende DN 220 mit dem weiterführenden Kanal DN 500.

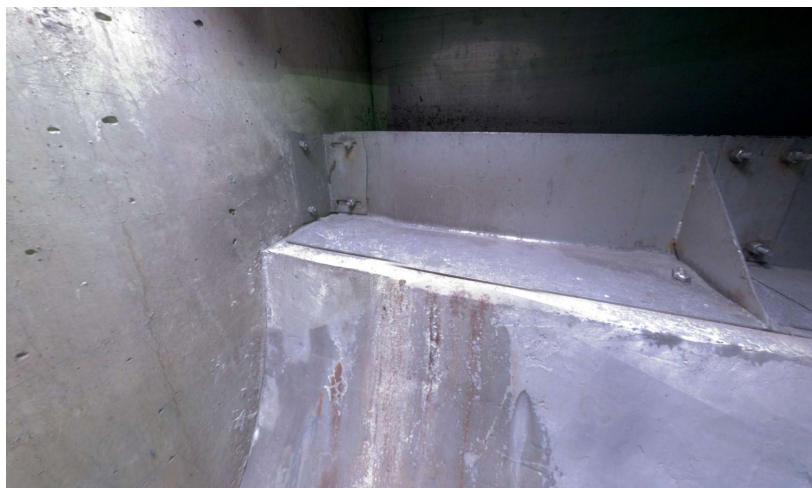
Abbildung 4: Bestand RÜ Untermembach - Aufkantung der Überlaufschwelle

Die Überprüfung der Bauwerksabmessungen hat ergeben, dass die Oberkante der Edelstahlkante eine Höhe von 298,20 m aufweist. Der Entlastungskanal weist lt. Bestandsunterlagen und TV-Untersuchung eine Nennweite von DN 500 auf. Die erforderlichen

Bauwerksnachweise für den Bestand und die Sanierungsberechnung sind in der Anlage beigefügt. Bestand und Sanierungsplanung gehen aus beigefügtem Bauwerksplan hervor.

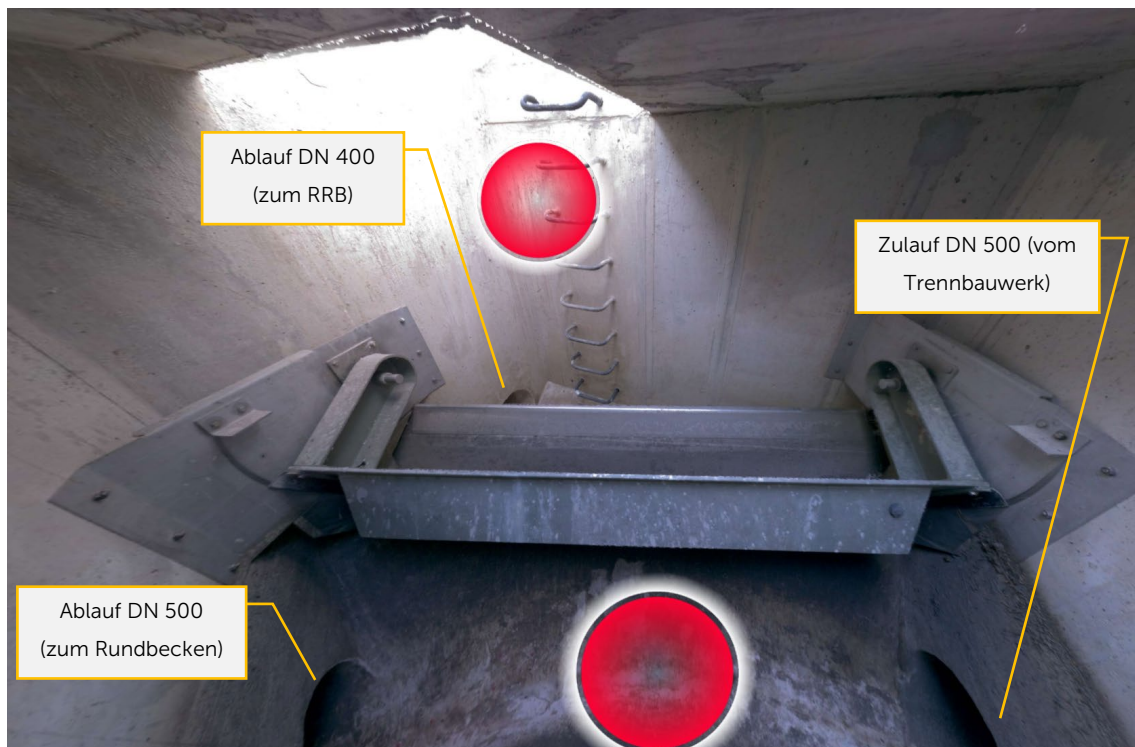
Im Beckenüberlauf des RÜB Untermembach ist keine Rechenanlage verbaut. Es handelt sich hierbei um eine schwimmfähige Tauchwand, s. folgende Bilder:

Abbildung 5: RÜB Untermembach - Tauchwand Beckenüberlauf

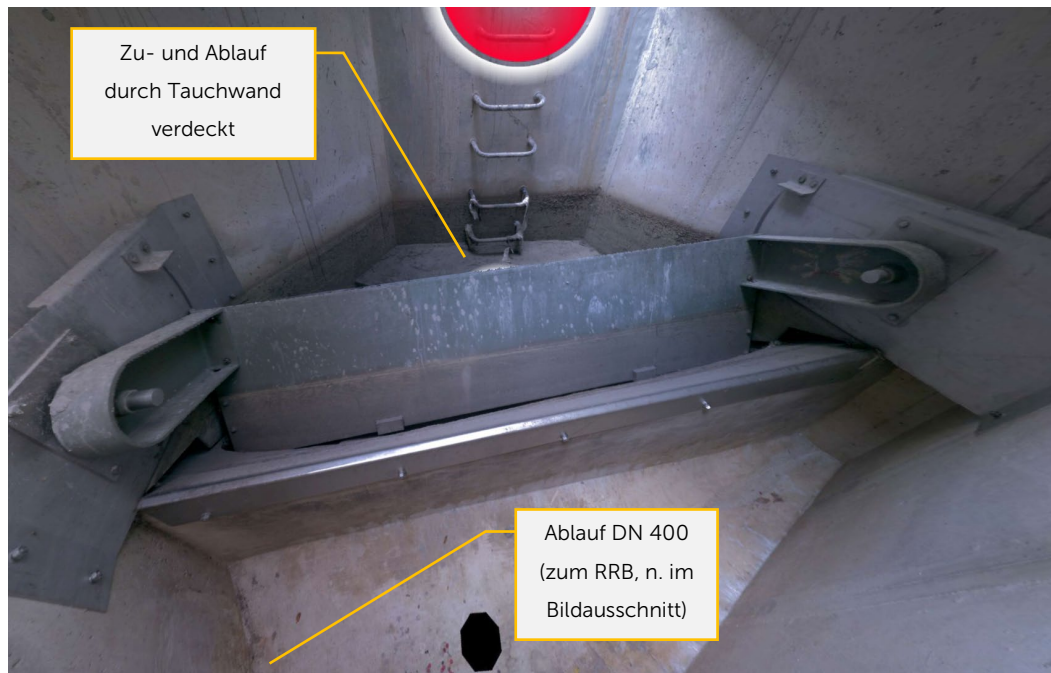
Abbildung 6: RÜB Untermembach - Tauchwand Beckenüberlauf

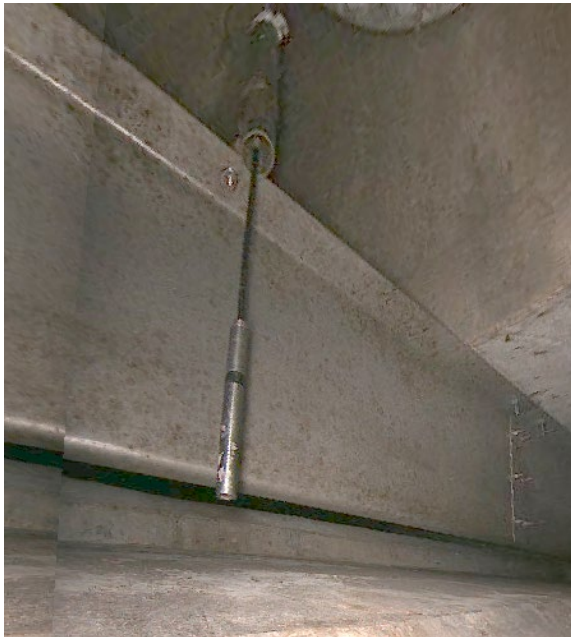
Der RÜ 1 und der RÜ 2 in Heßdorf sind bereits im Bestand mit Tauchsonden zur Wasserstandmessung ausgerüstet.

Abbildung 8: Tauchsonde im RÜ 2

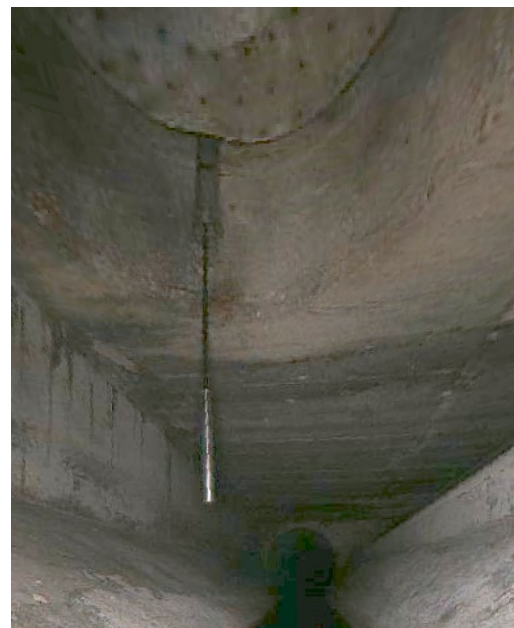
Abbildung 7: Tauchsonde im RÜ 1
