<p>Markt Heroldsberg Wasserrechtsantrag nach § 8 WHG für den Brunnen IV</p>	Projekt-Nr. 116433		
	Bericht-Nr. 01		
<p>Übersichtslageplan</p>	Maßstab 1:25.000	Datum 15.05.2017	Anlage-Nr. <b>3.1</b>
		Sachbearb. hbg

## **ANLAGE 4    BRUNNENDATEN**

## Brunnenfernsehprotokoll / Inspektion: 1

Auftraggeber : <b>Markt Heroldsberg</b>	Ausbau-Dm.[mm]: <b>400 mm</b>	R-Wert :
Objektbez. : <b>Brunnen IV</b>	Ausbaumaterial: <b>Edelstahl</b>	H-Wert :
Ort : <b>Heroldsberg</b>	Filtertyp: <b>Wickeldraht</b>	Soll-Tiefe[m] :
Lagebeschreib.:	Baujahr:	Ist-Tiefe [m] <b>149,33 m</b>

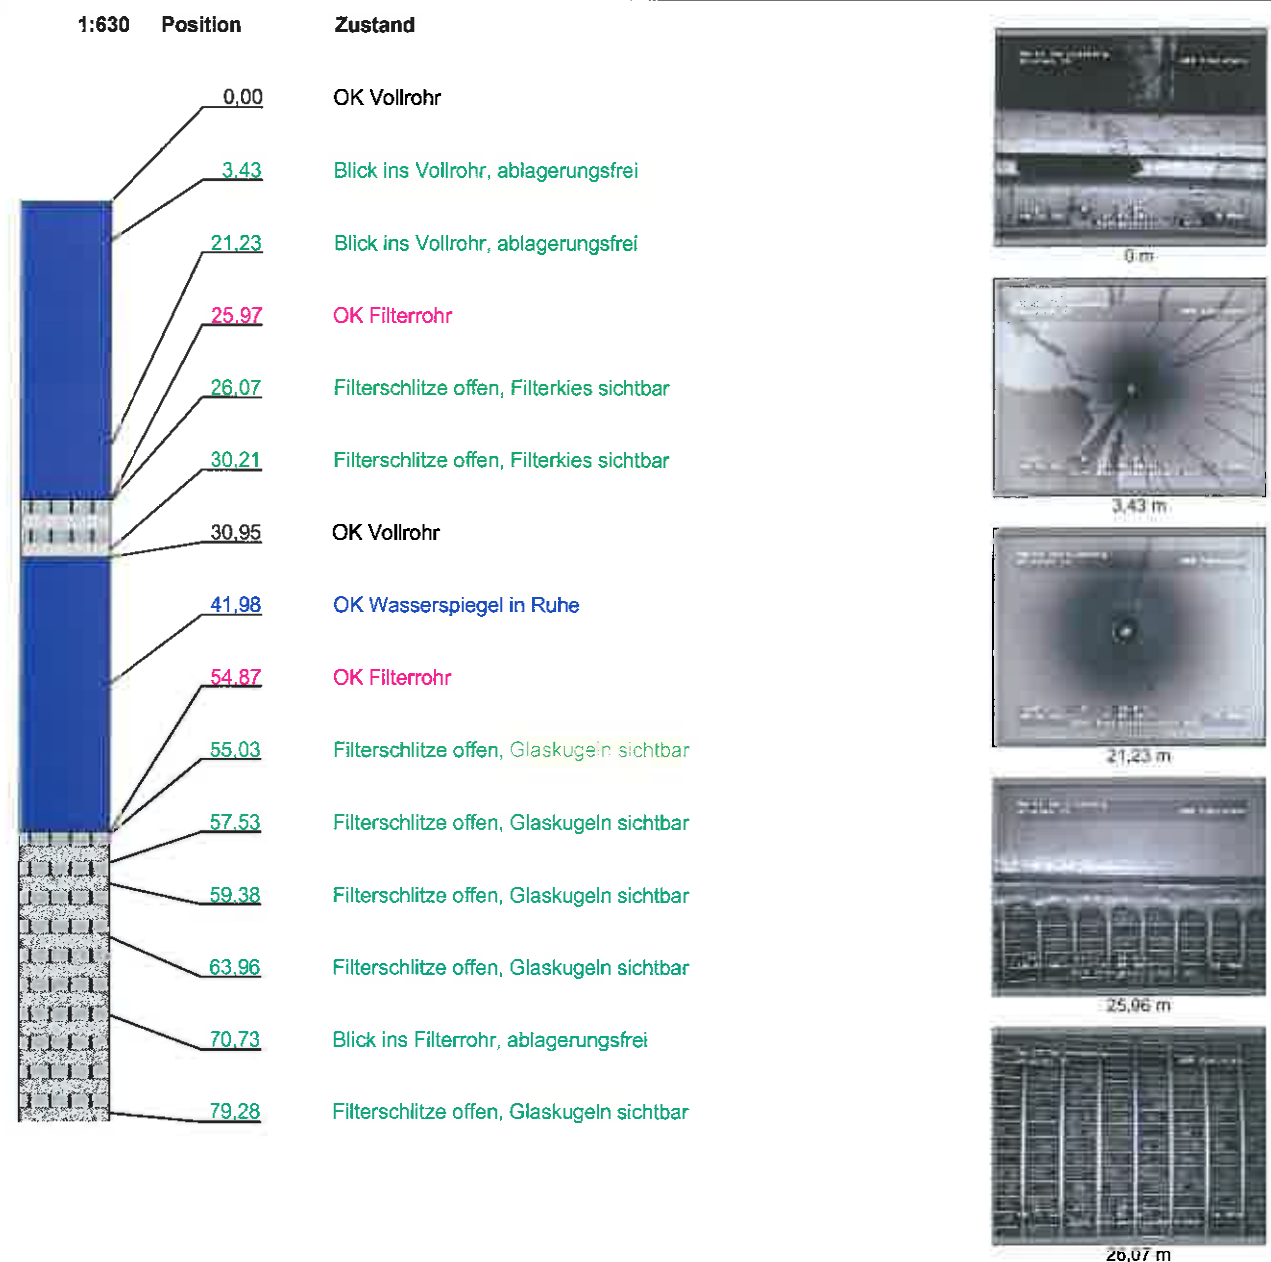
Brunnenzustand: **Filterschlitz durchgehend offen, Filterkies und Glaskugeln sichtbar, keine Beanstandungen.**

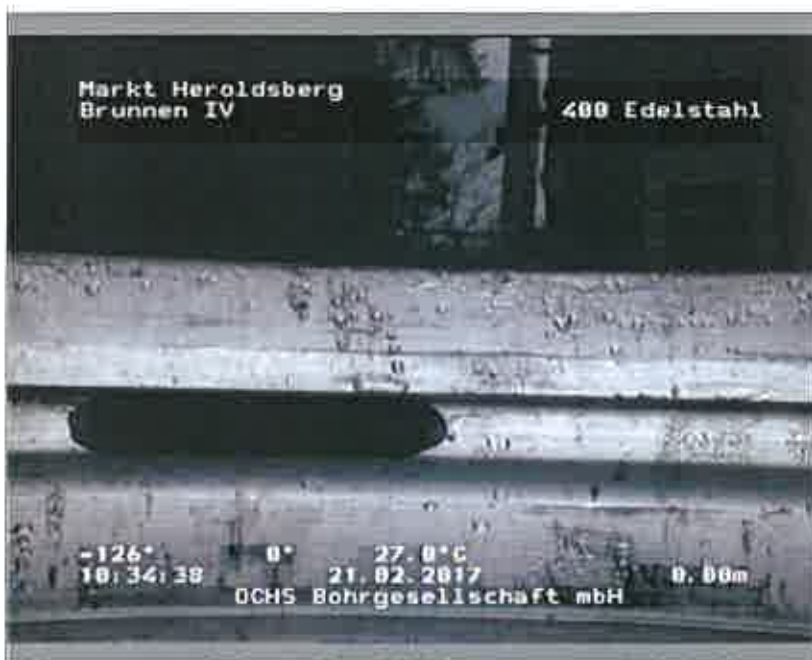
Foto: 103657\_A.JPG, 00:00:00  
0m, OK Vollrohr

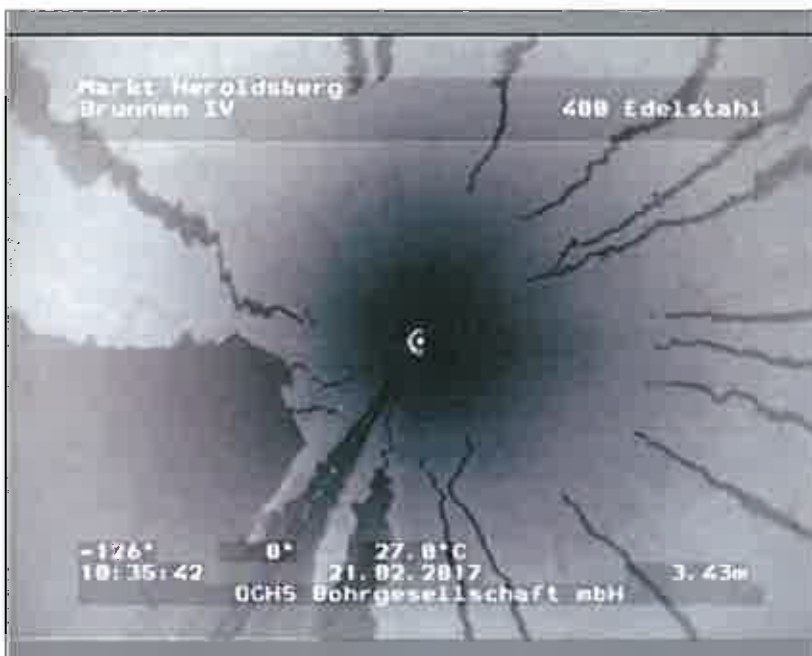
Foto: 103802\_A.JPG, 00:00:21  
3,43m, Blick ins Vollrohr, ablagerungsfrei

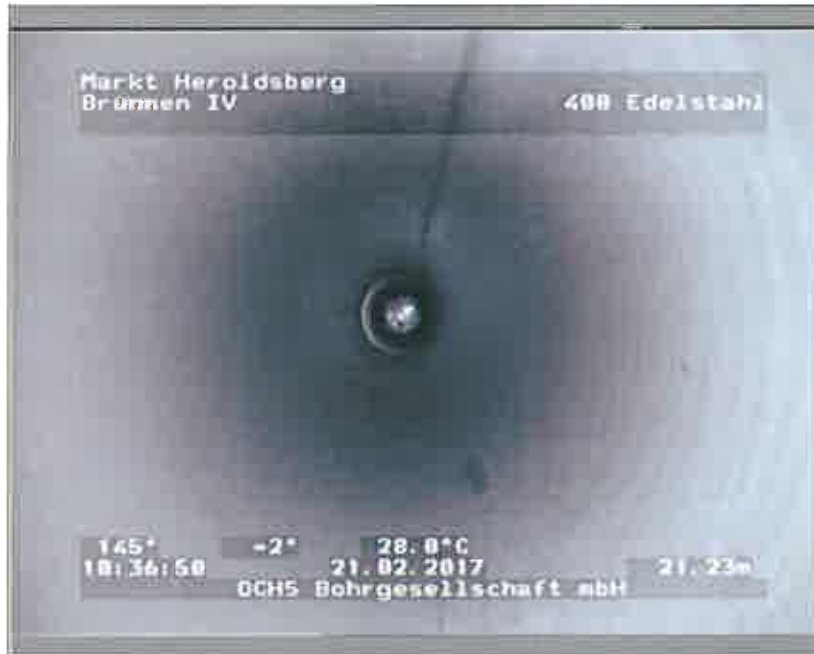
Foto: 103910\_A.JPG, 00:01:27  
21,23m, Blick ins Vollrohr, ablagerungsfrei

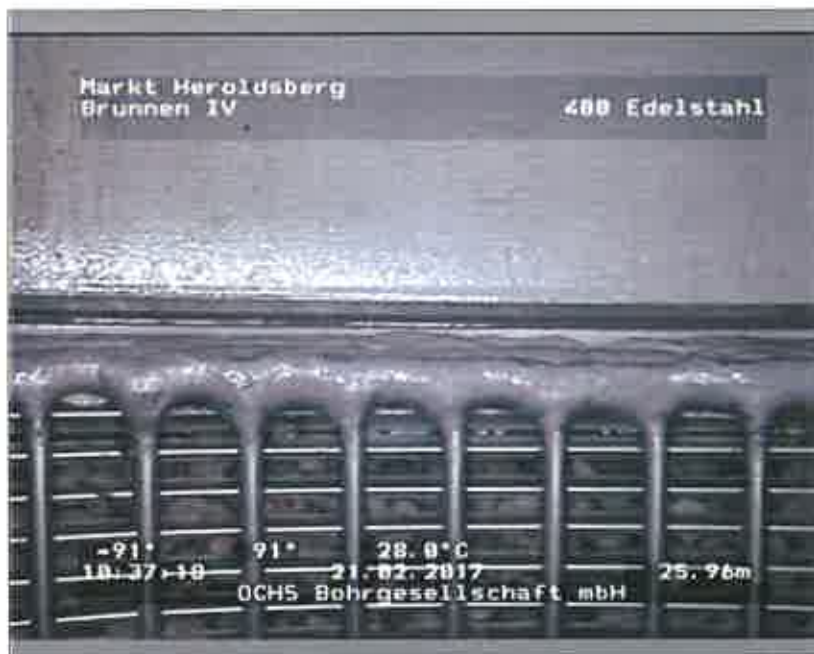
Foto: 103938\_A.JPG, 00:01:52  
25,96m, OK Filterrohr

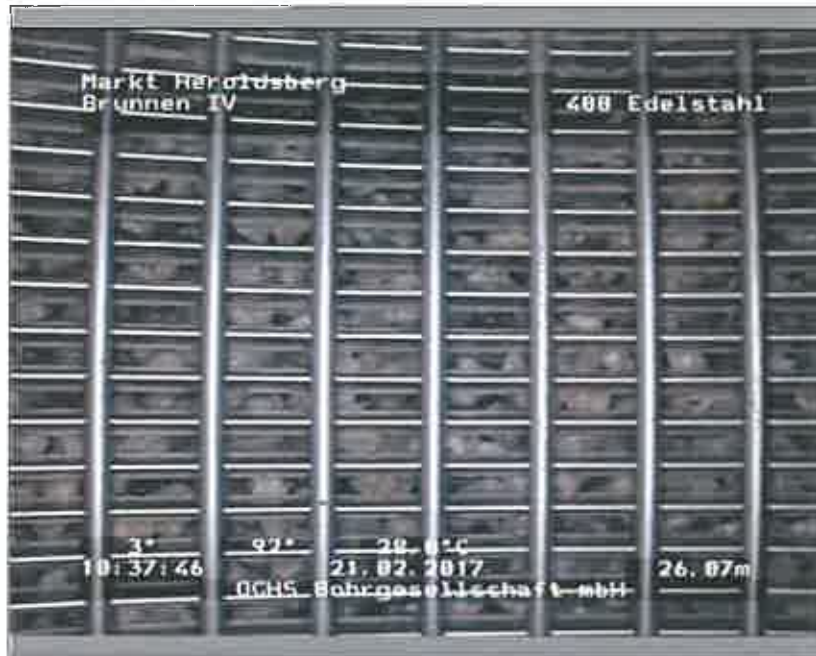
Foto: 104005\_A.JPG, 00:02:11  
 26,07m, Filterschlitze offen, Filterkies sichtbar

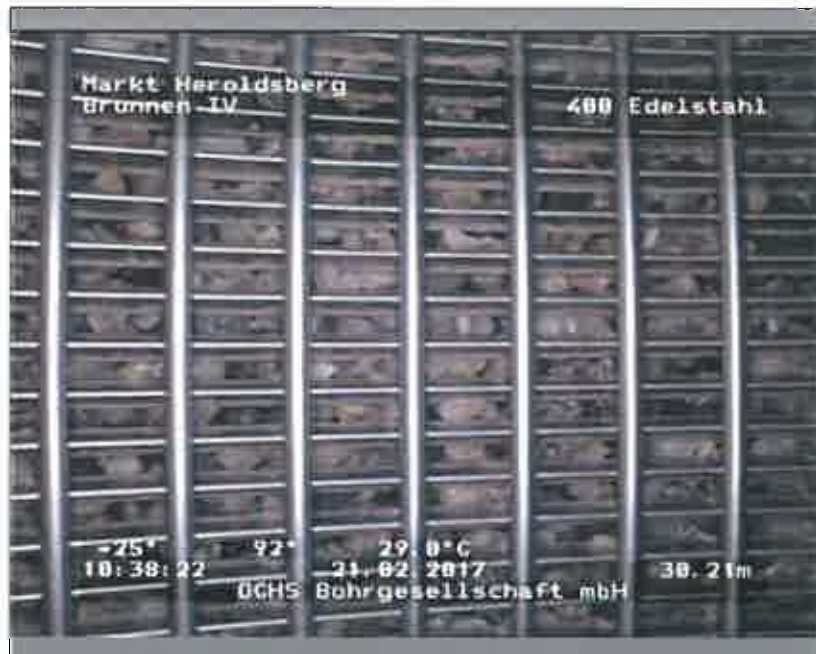
Foto: 104043\_A.JPG, 00:02:46  
 30,21m, Filterschlitze offen, Filterkies sichtbar

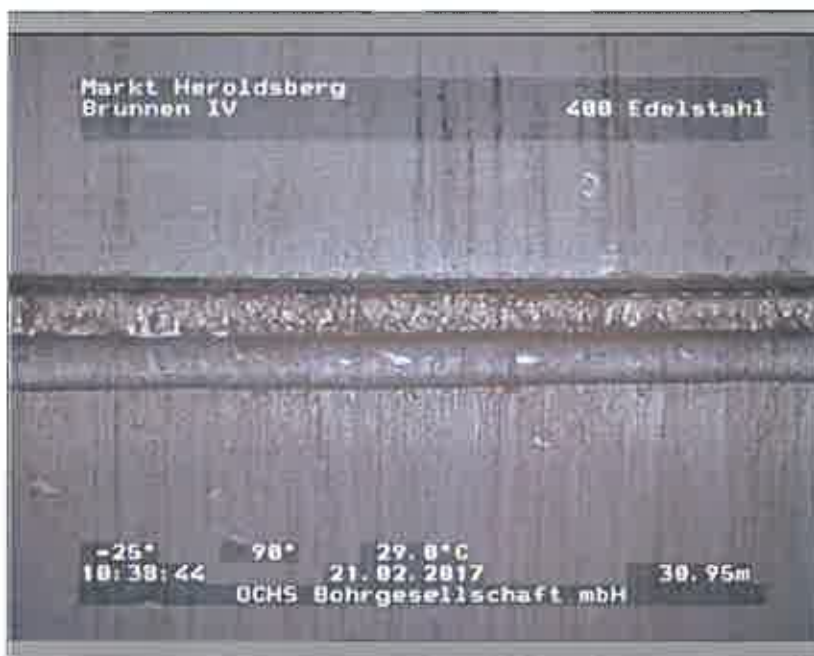
Foto: 104104\_A.JPG, 00:03:04  
30,95m, OK Vollrohr

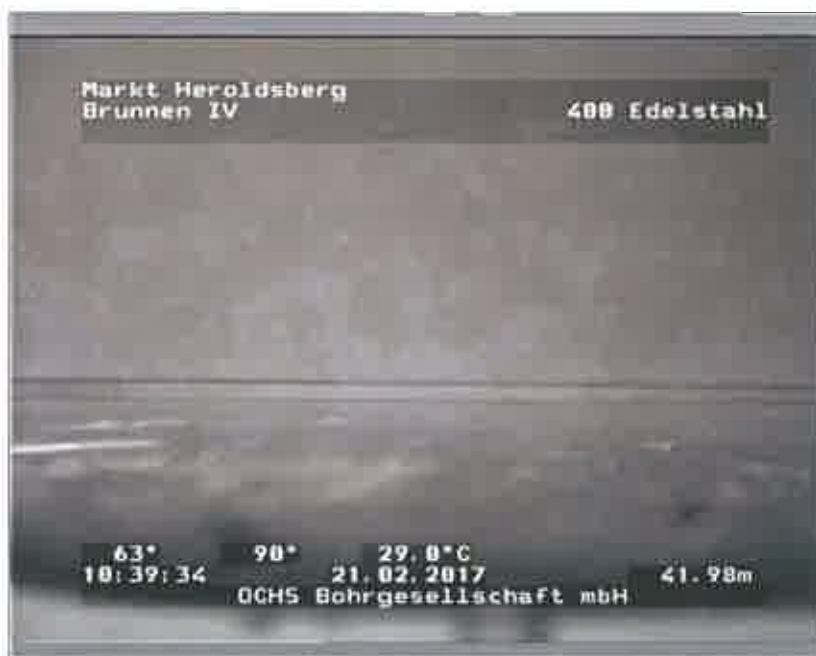
Foto: 104154\_A.JPG, 00:03:53  
41,98m, OK Wasserspiegel in Ruhe

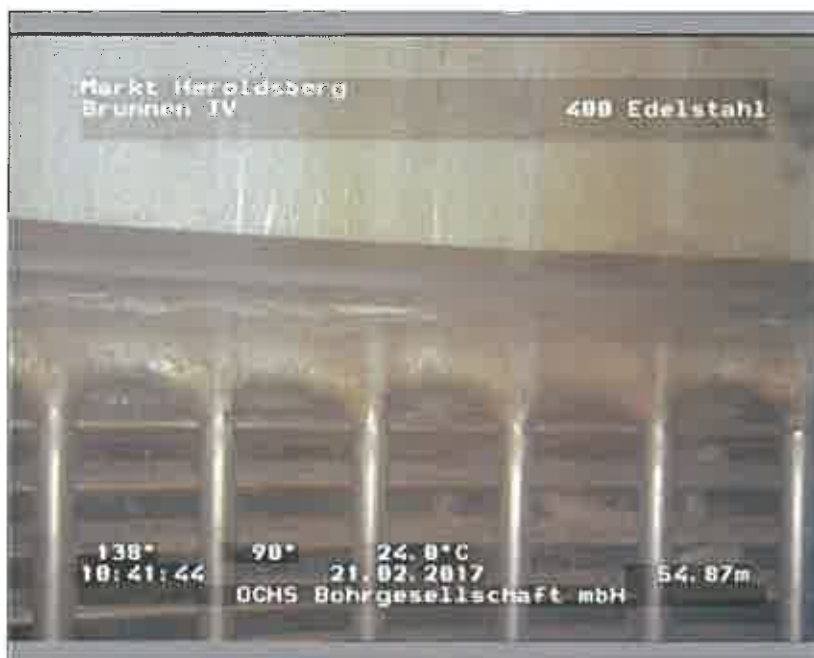
Foto: 104404\_A.JPG, 00:05:59  
54,87m, OK Filterrohr

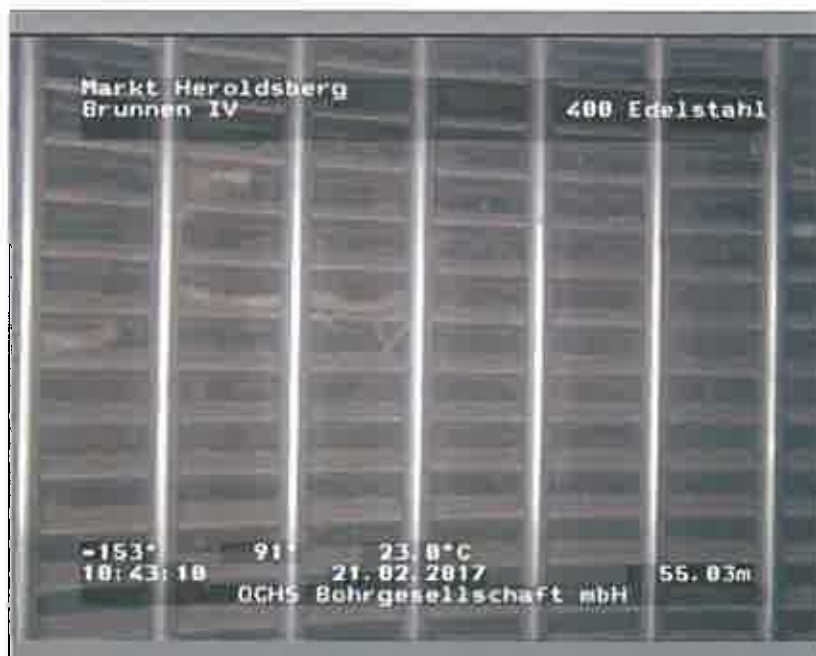
Foto: 104530\_A.JPG, 00:07:23  
55,03m, Filterschlitz offen, Glaskugeln sichtbar

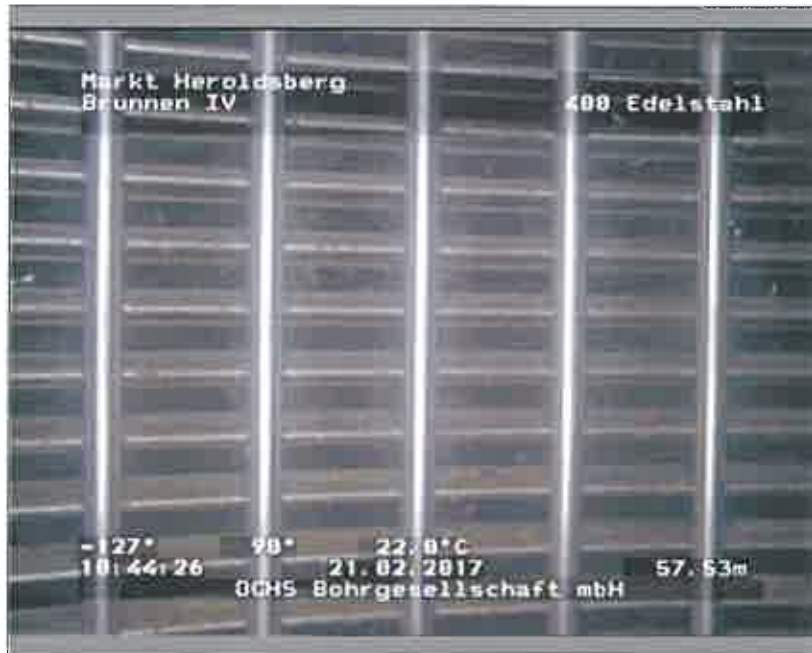
Foto: 104646\_A.JPG, 00:08:36  
57,53m, Filterschlitzte offen, Glaskugeln sichtbar

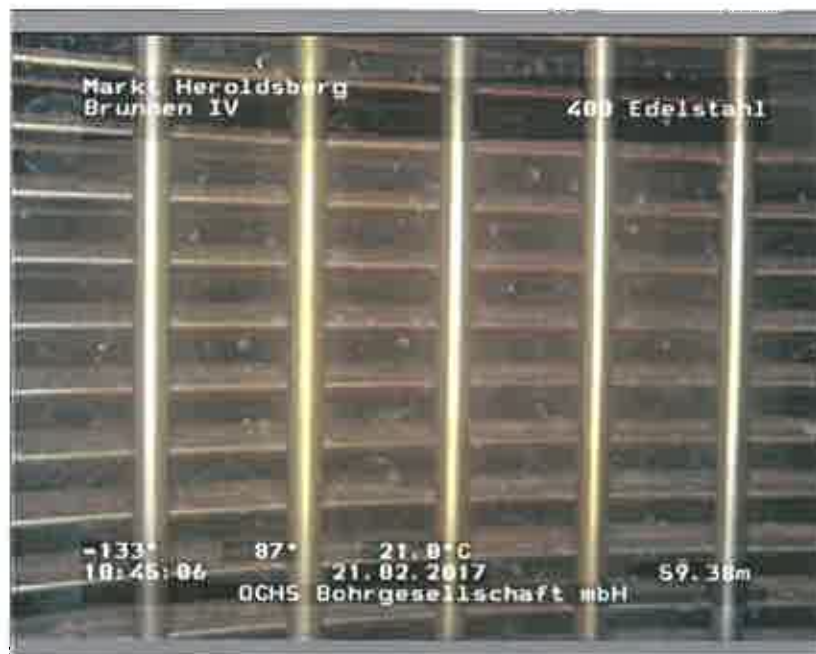
Foto: 104727\_A.JPG, 00:09:14  
59,38m, Filterschlitzte offen, Glaskugeln sichtbar

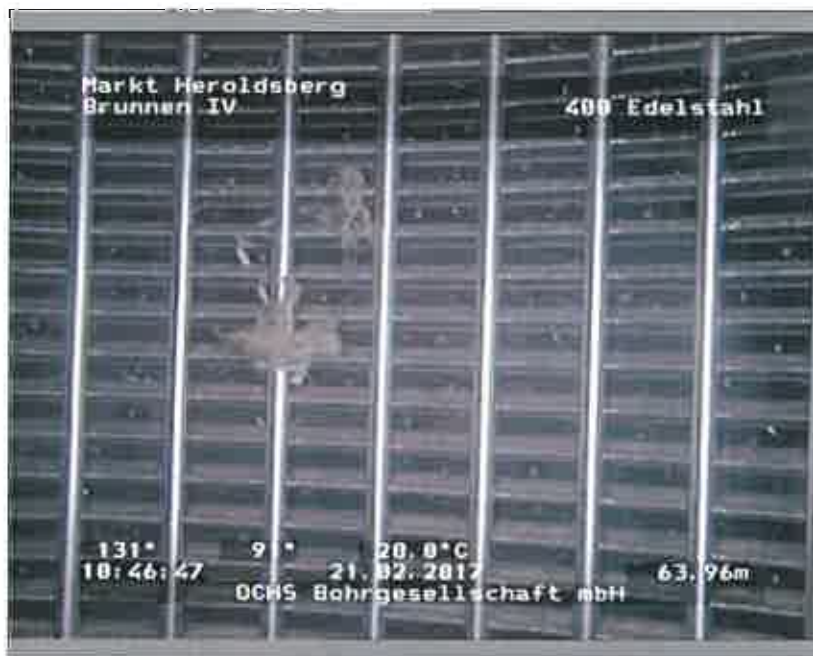
Foto: 104908\_A.JPG, 00:10:52  
63,96m, Filterschlitze offen, Glaskugeln sichtbar

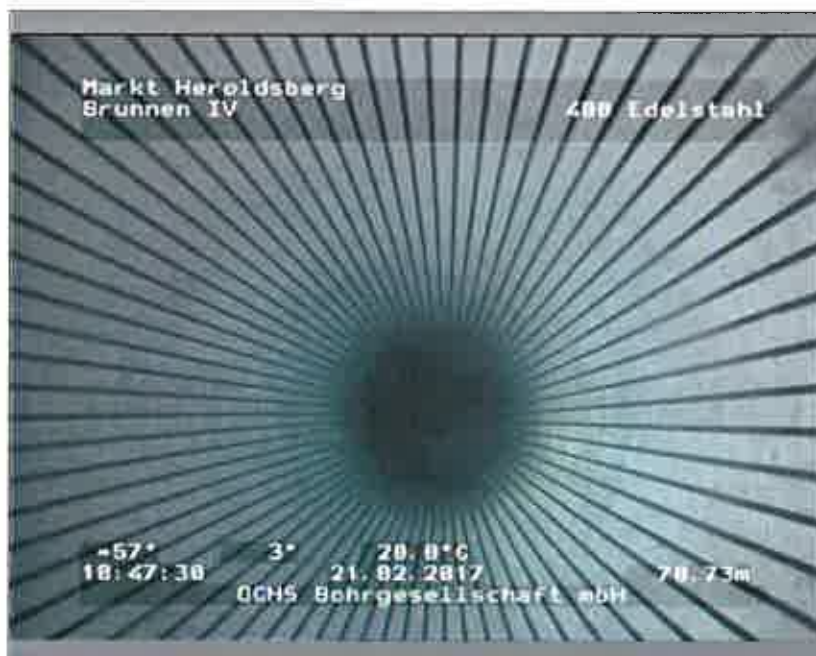
Foto: 104950\_A.JPG, 00:11:32  
70,73m, Blick ins Filterrohr, ablagerungsfrei

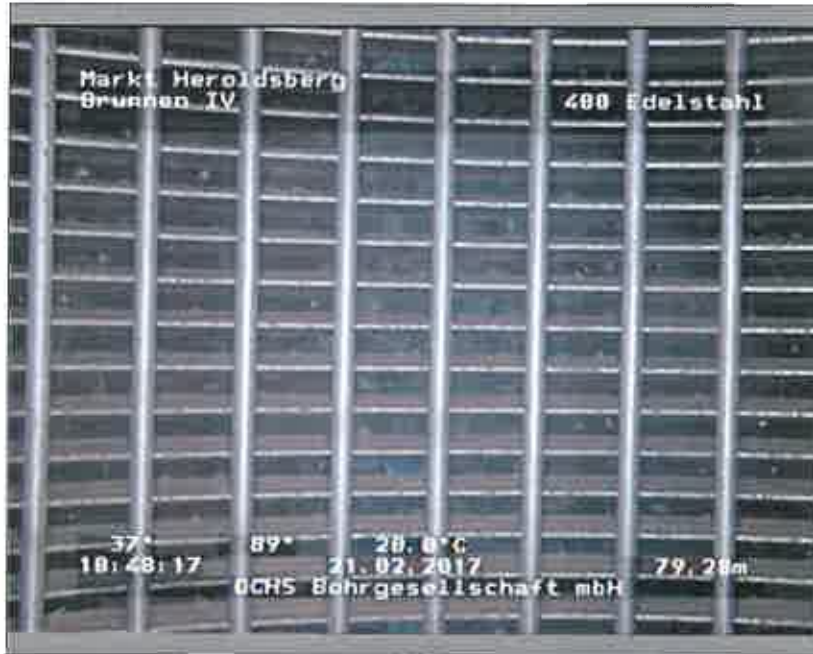
Foto: 105037\_A.JPG, 00:12:14  
79,28m, Filterschlitz offen, Glaskugeln sichtbar

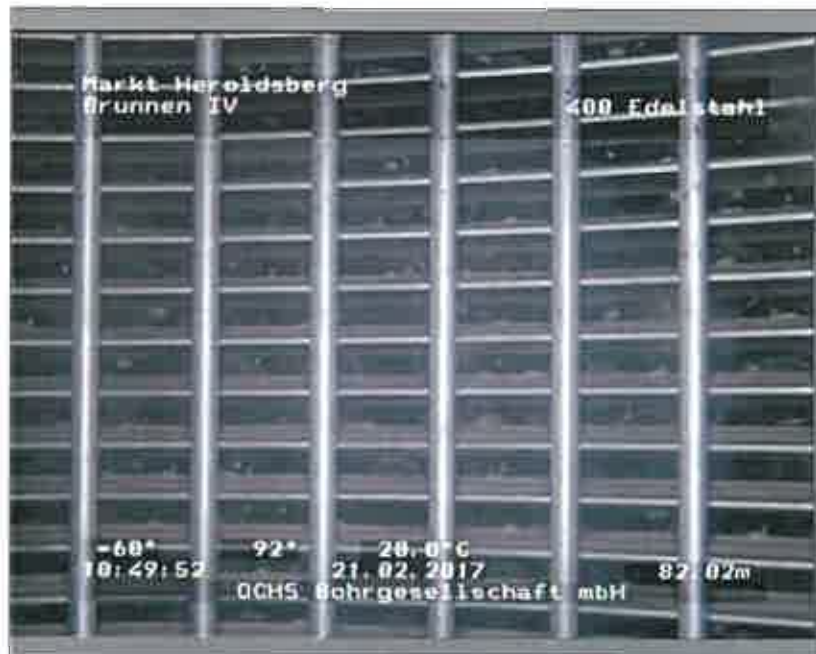
Foto: 105212\_A.JPG, 00:13:47  
82,02m, Filterschlitz offen, Glaskugeln sichtbar

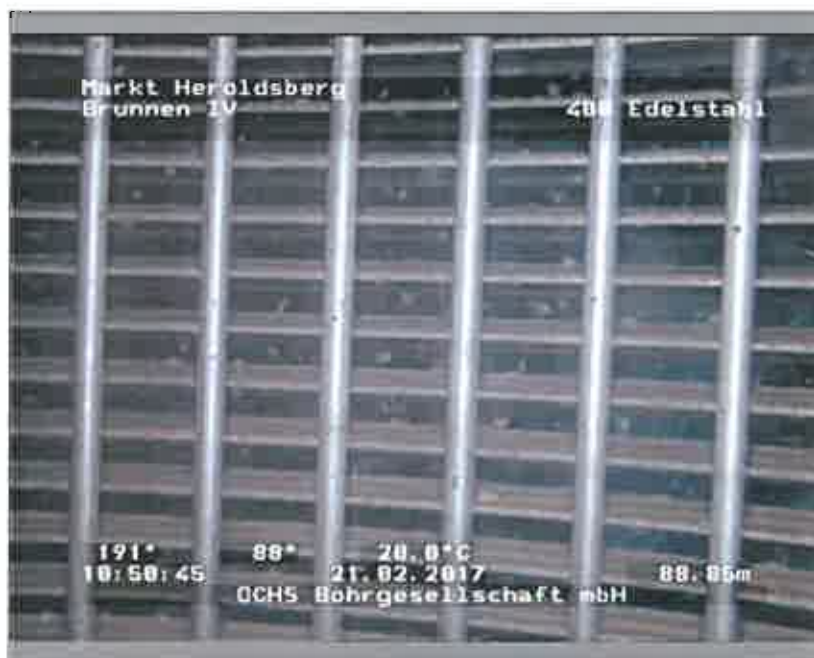
Foto: 105305\_A.JPG, 00:14:36  
88,85m, Filterschlitz offen, Glaskugeln sichtbar

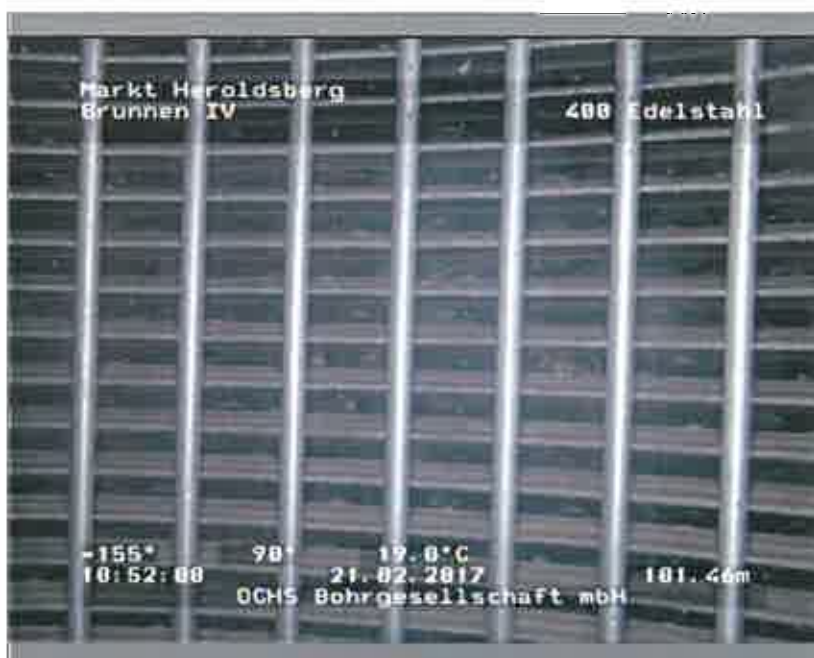
Foto: 105420\_A.JPG, 00:15:46  
101,46m, Filterschlitz offen, Glaskugeln sichtbar

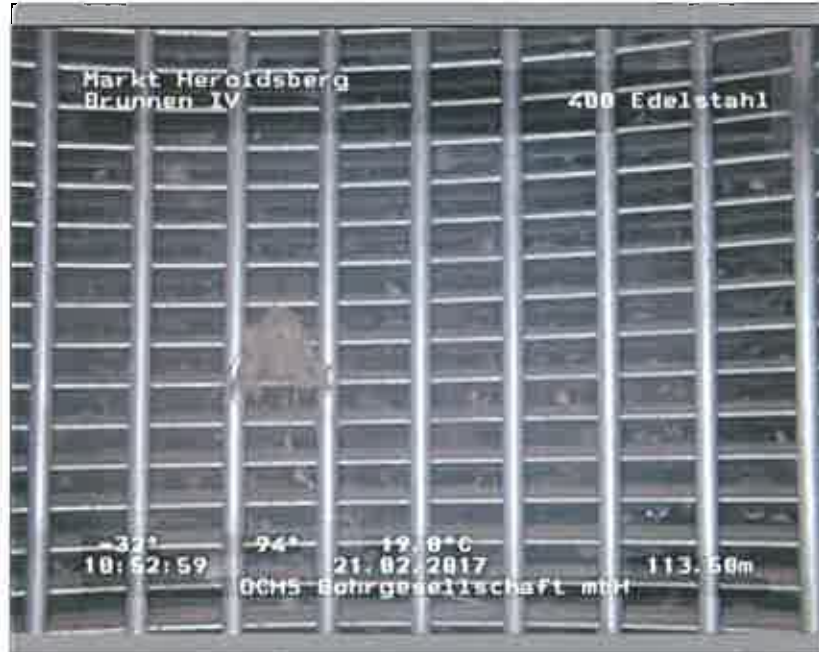
Foto: 105519\_A.JPG, 00:16:45  
113,5m, Filterslitze offen, Glaskugeln sichtbar

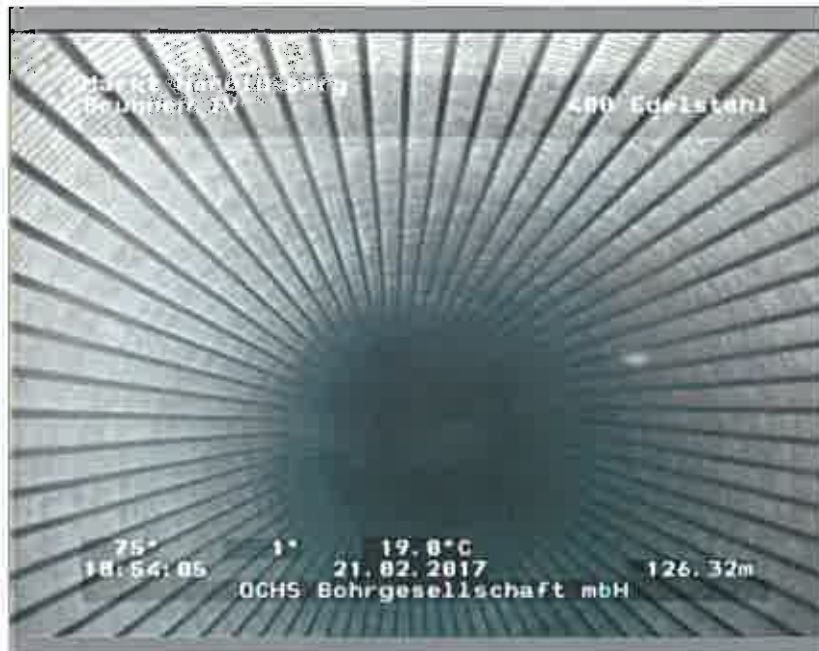
Foto: 105625\_A.JPG, 00:17:44  
126,32m, Blick ins Filterrohr, ablagerungsfrei

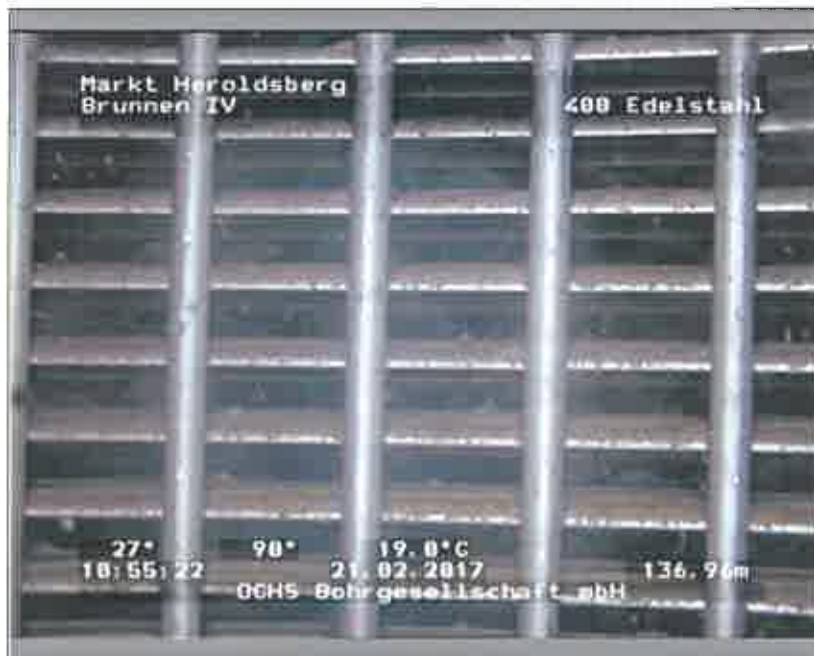
Foto: 105742\_A.JPG, 00:18:57  
136,96m, Filterschlitze offen, Glaskugeln sichtbar

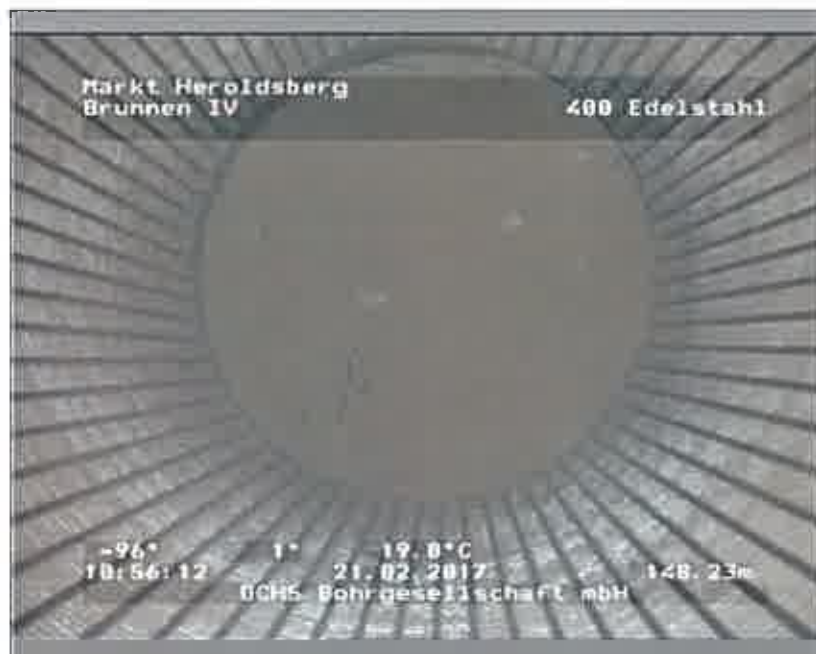
Foto: 105832\_A.JPG, 00:19:45  
148,23m, Blick auf Auflandung

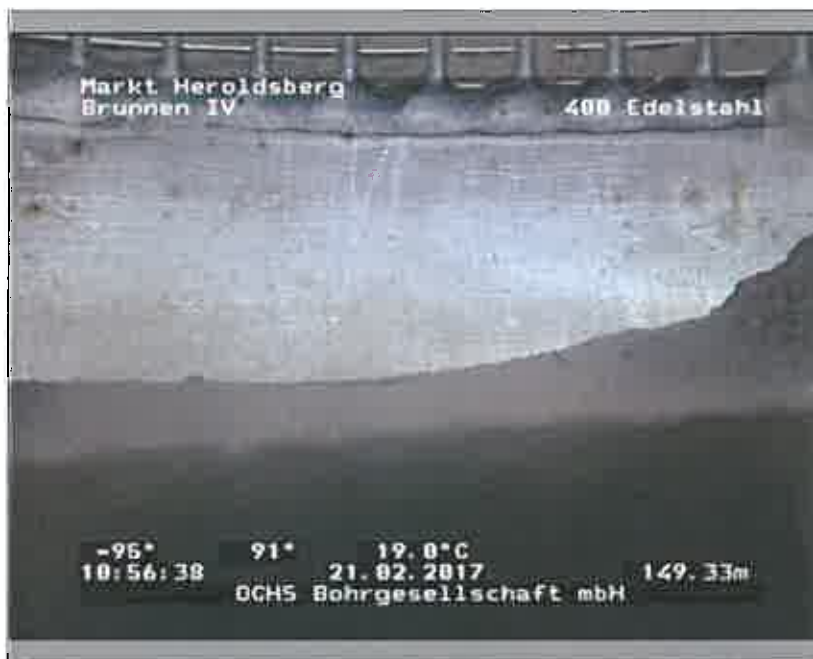
Foto: 105859\_A.JPG, 00:20:09  
149,32m, OK Auflandung
