Fachbereich A
Monitoring, Hydrologie, Warndienste
Sachgebiet Biologie

Mischwassereinleitung der Gemeinde Heßdorf, Unter- und Obermembach

Gewässerbiologische Inaugenscheinnahme der Seebach und des Membachs im Bereich der Einleitestellen mehrerer RÜ, RÜB und eines SKO zur Ermittlung der Refugialräume und des Wiederbesiedlungspotential gemäß Tab. 10 des LfU-Merkblattes 4.4/22 vom März 2023 am 26.06.2024

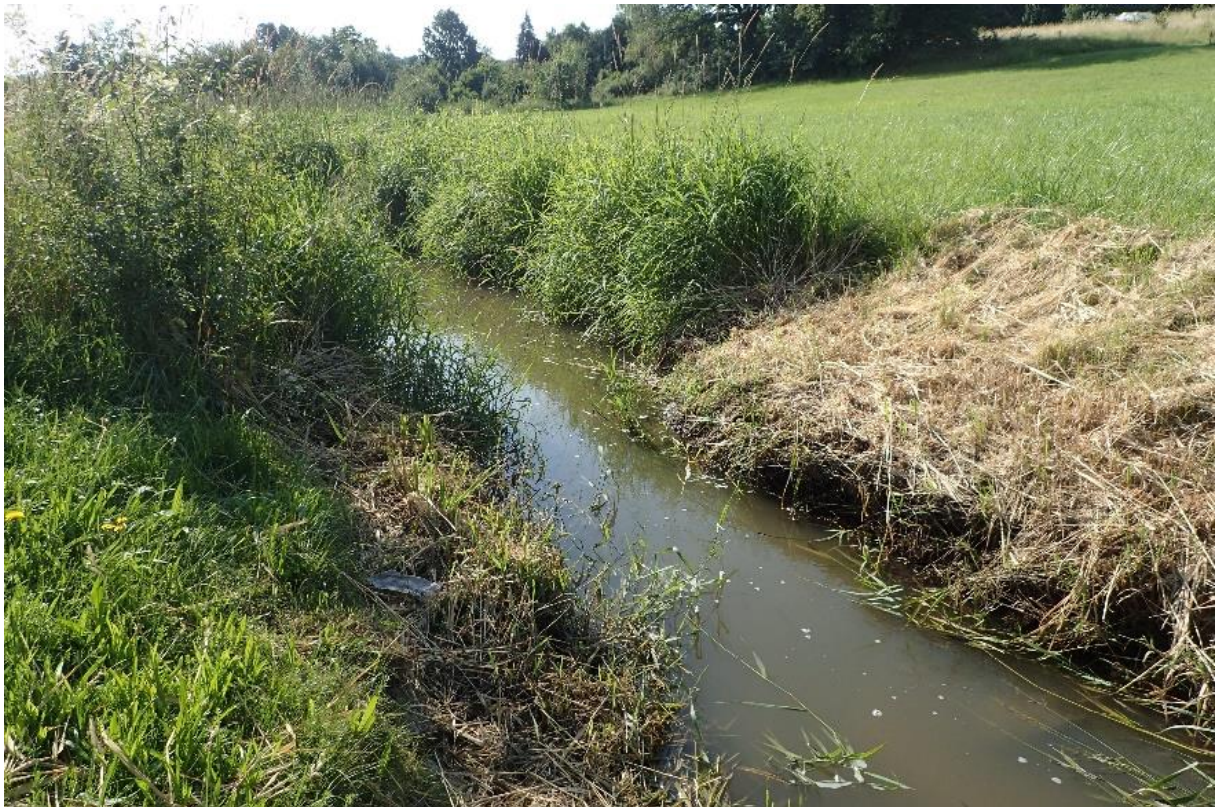
Stelle 1: Seebach uh. der Einleitstellen des RÜB 3

Aus den aufgeführten Arten ergibt sich eine geschätzte Zustandsbewertung Saprobie der Klasse gut.

Die Bodenbedeckung des Uferstreifens besteht aus Grasland. Die Laufkrümmung hat an der Probestelle einen gewundenen Charakter mit mäßiger Breiten- und Tiefenvariabilität. Zum Zeitpunkt der Probenahme wurde eine niedrige bis mittlere Wasserführung notiert, welche die Seebach langsam fließen lässt. Das Gewässersubstrat bestand hauptsächlich aus Sand, weitere Strukturelemente bildeten einigen Makrophyten sowie überhängende Vegetation. Die Sohle war locker und der Bach hatte einen naturnahen Charakter. Das Bachwasser roch schwach muffig und zeigte eine schwache Trübung.

Die Verfügbarkeit von Refugialräumen ist als mittel und das Wiederbesiedlungspotential als mittel einzuschätzen.

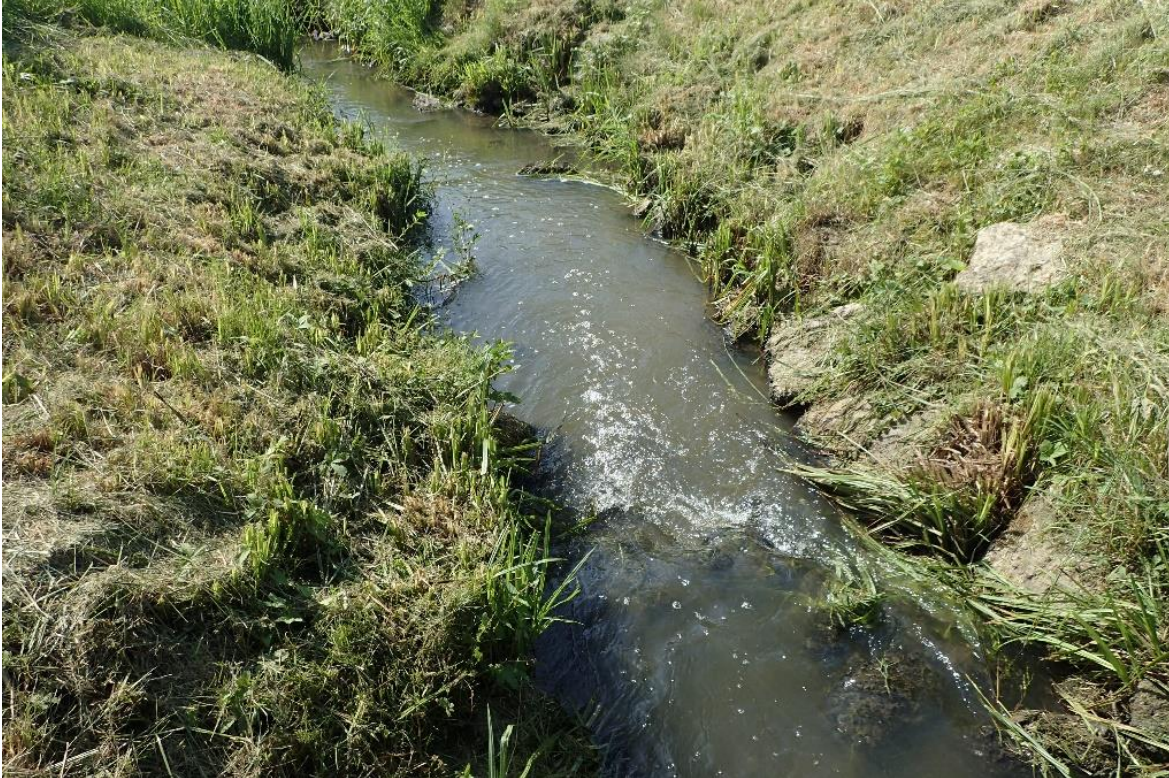
Stelle 2: Seebach, uh. RÜ 2

Aus den aufgeführten Arten ergibt sich eine geschätzte Zustandsbewertung Saprobie der Klasse gut.

Die Bodenbedeckung des Uferstreifens besteht aus Grünland. Die Laufkrümmung hat an der Probestelle einen schwach gewundenen Charakter mit mäßiger Breiten- und Tiefenvariabilität. Zum Zeitpunkt der Probenahme wurde eine mittlere Wasserführung notiert, welches die Seebach schnell fließen lässt. Das Gewässersubstrat bestand hauptsächlich aus Sand sowie einigen losen Steinen aus dem bereichsweise vorhandenen Uferverbau und überhängender Vegetation. Die Sohle war sehr locker. Das Wasser war ohne Geruch und zeigte eine schwach bräunliche Färbung.

Die Verfügbarkeit von Refugialräumen ist als gut und das Wiederbesiedlungspotential als mittel eingestuft.

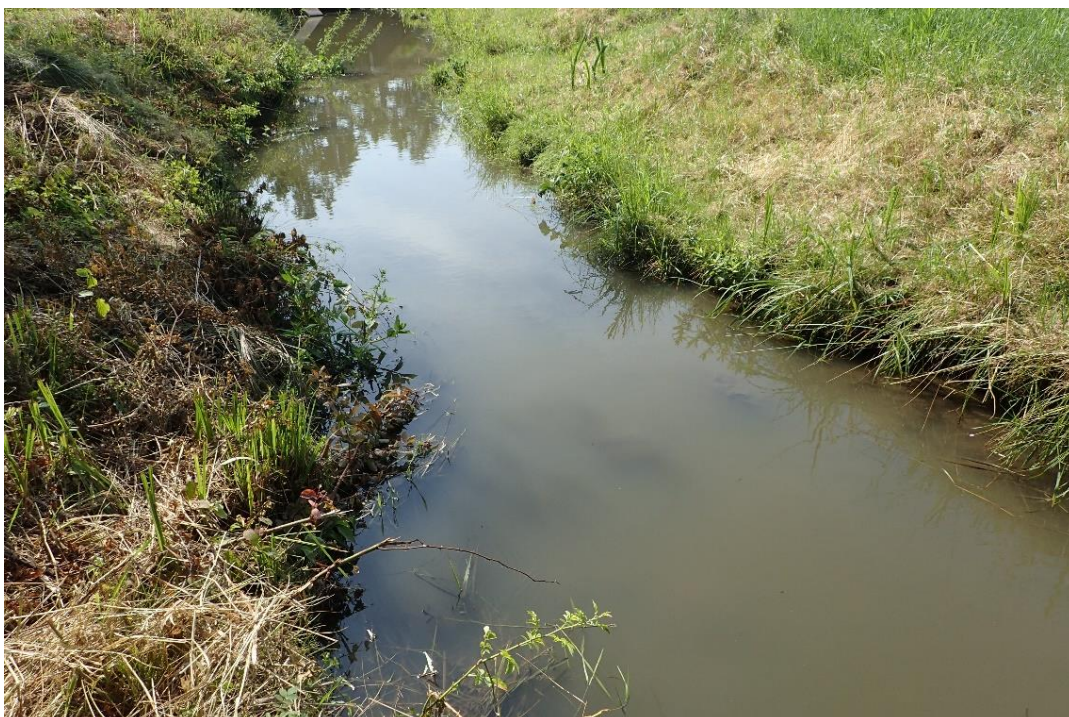
Stelle 3: Seebach uh. RÜ 1

Aus den aufgeführten Arten ergibt sich eine geschätzte Zustandsbewertung Saprobie der Klasse gut.

Die Bodenbedeckung des Uferstreifens besteht aus Grünland. Die Laufkrümmung hat an der Probestelle einen gestreckten Charakter mit mäßiger Breiten- und Tiefenvariabilität. Zum Zeitpunkt der Probenahme wurde eine mittlere Wasserführung notiert, welches die Seebach

schnell fließen lässt. Das Gewässersubstrat bestand überwiegend aus Sand mit sporadischem Makrophytenbewuchs. Die Sohle war sehr locker. Das Wasser war ohne Geruch und zeigte eine schwach gelbliche Färbung.

Die Verfügbarkeit von Refugialräumen und das Wiederbesiedlungspotential wurden als mittel eingestuft.

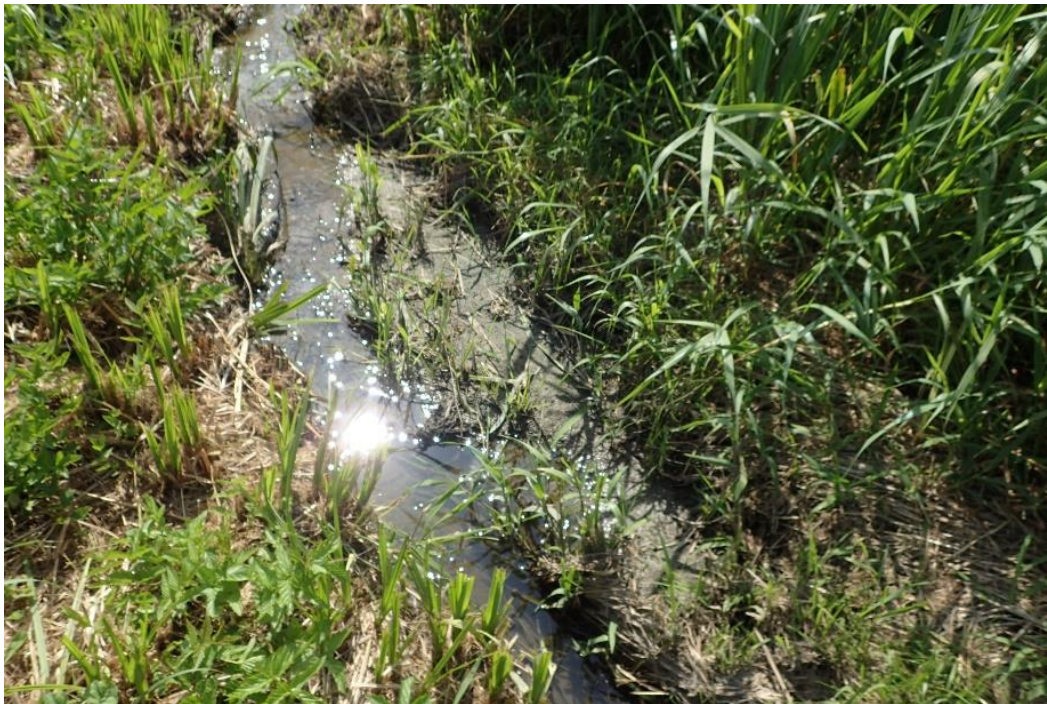
Stelle 4: Membach uh. RÜB Untermembach

Aus den aufgeführten Arten ergibt sich eine geschätzte Zustandsbewertung Saprobie der Klasse gut mit Tendenz zu mäßig.

Die Bodenbedeckung des Uferstreifens besteht aus Grünland. Die Laufkrümmung hat an der Probestelle einen gestreckten Charakter mit mäßiger Breiten- und Tiefenvariabilität. Zum Zeitpunkt der Probenahme wurde eine sehr niedrige Wasserführung notiert, welche den Membach sehr langsam fließen lässt. Bezüglich der Substratverteilung kann man die Gewässersohle des Membachs als sehr sandig, leicht schlammig bezeichnen. Am Ufer bildet überhängendes Gras und Altgras ein weiteres Strukturelement. Die Sohle war sehr locker. Das Wasser war ohne Geruch und zeigte eine stark gelbliche Färbung mit schwacher Trübung.

Die Verfügbarkeit von Refugialräumen wurde als mittel und das Wiederbesiedlungspotential als niedrig eingestuft, da oberhalb der Einleitestelle kein Wasser vorhanden war und ein Eindriften aus oberhalb gelegenen Abschnitten nicht möglich ist.

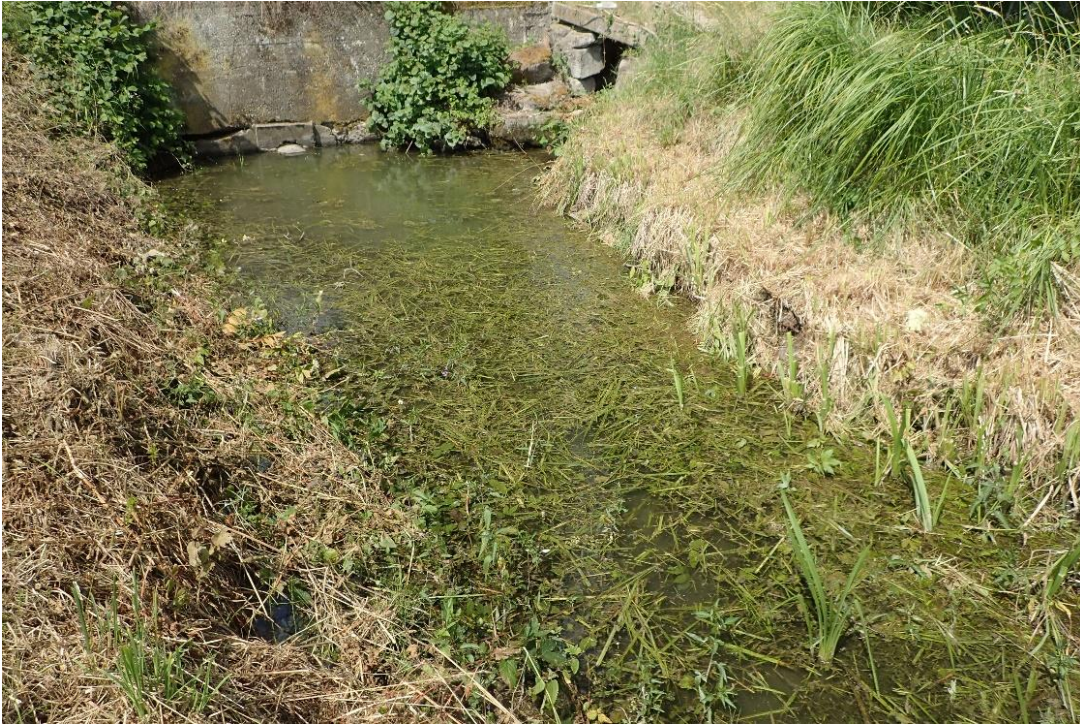
Stelle 5: Membach uh. RÜ Untermembach

Eine Beprobung wurde nicht durchgeführt, da hier eindeutig keine Fließgeschwindigkeit festzustellen war, und folglich die Saprobie nicht bestimmbar ist.

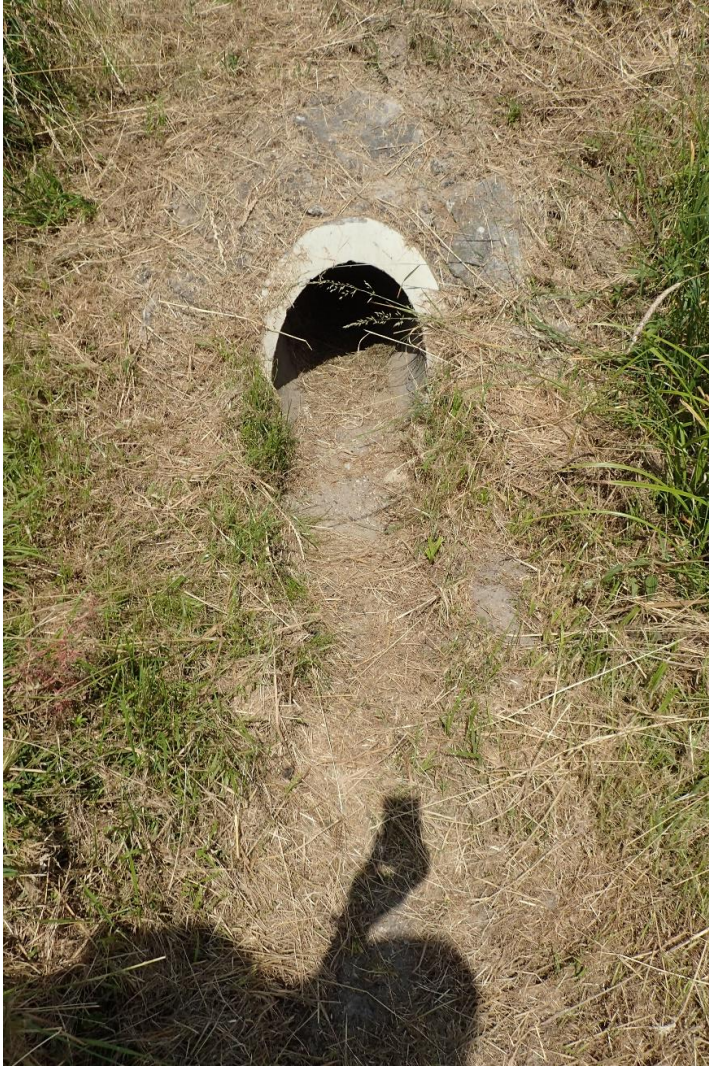
Membach uh. SKO/RRB Obermembach

Der komplett trocken gefallene Bach konnte nicht beprobt werden.
