Leitungsbericht

Leitung **Bauh1RR03**

Oberer Punkt Bauh1RR03
Unterer Punkt Bauh1AP03

Inspektion 18.11.2025

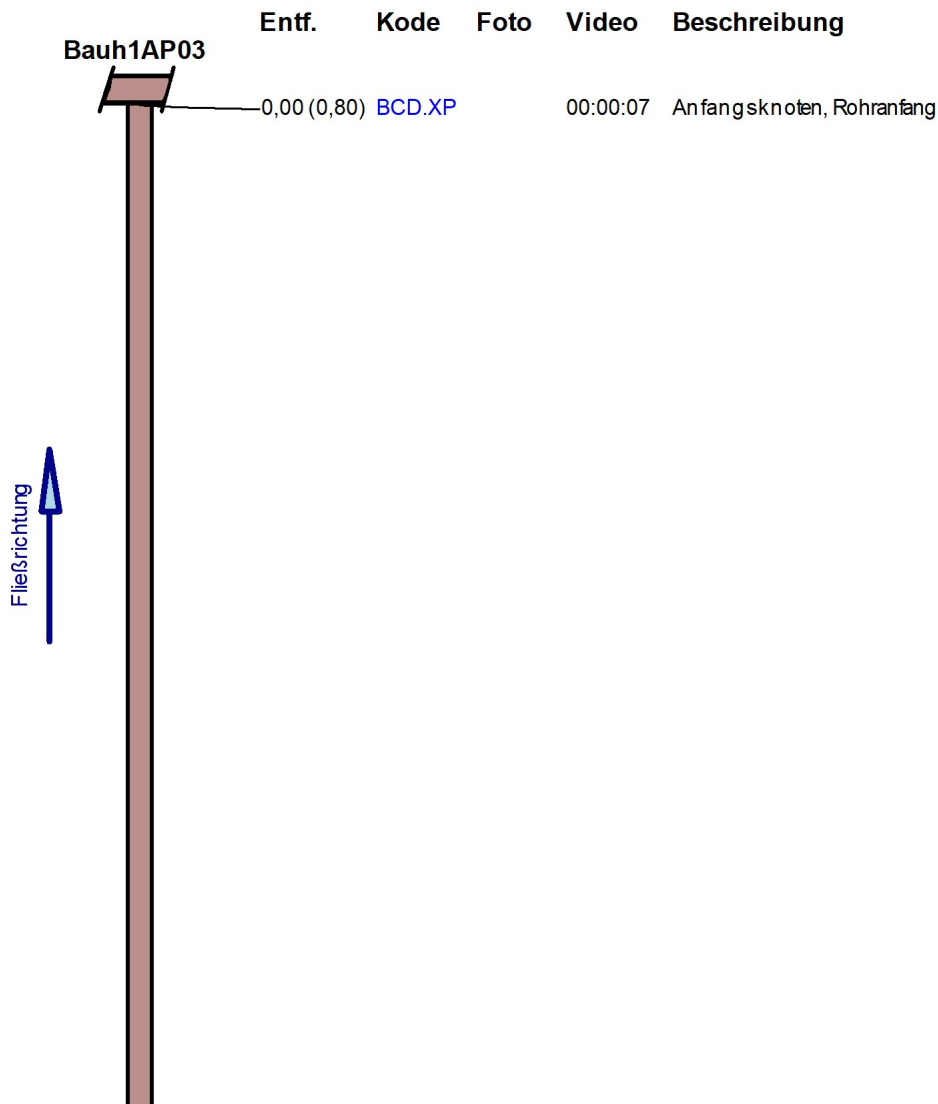
Leitungsgrafik

Foto	Video	Entf./m	Zustand	V	Beschreibung
	00:00:07	0,00	BCD.XP		Anfangsknoten, Rohranfang
	00:00:33	0,60	BCC.A.A		Pos: 10; Krümmung, nach links, nach oben, Winkel = 30°
	00:00:38	0,70	BCC.A.A		Pos: 11; Krümmung, nach links, nach oben, Winkel = 30°
	00:00:45	0,80	BCC.Y.A		Pos: 12; Krümmung, nicht zutreffend, nach oben, Winkel = 30°
	00:00:50	0,80	BDC.Y.B		Inspektion endet vor dem Endknoten, Auftraggeber verzichtet auf weitere Inspektion
