Leitungsbericht

Leitung **Bauh1RR07**

Oberer Punkt Bauh1RR07
Unterer Punkt Bauh1AP07

Inspektion 18.11.2025

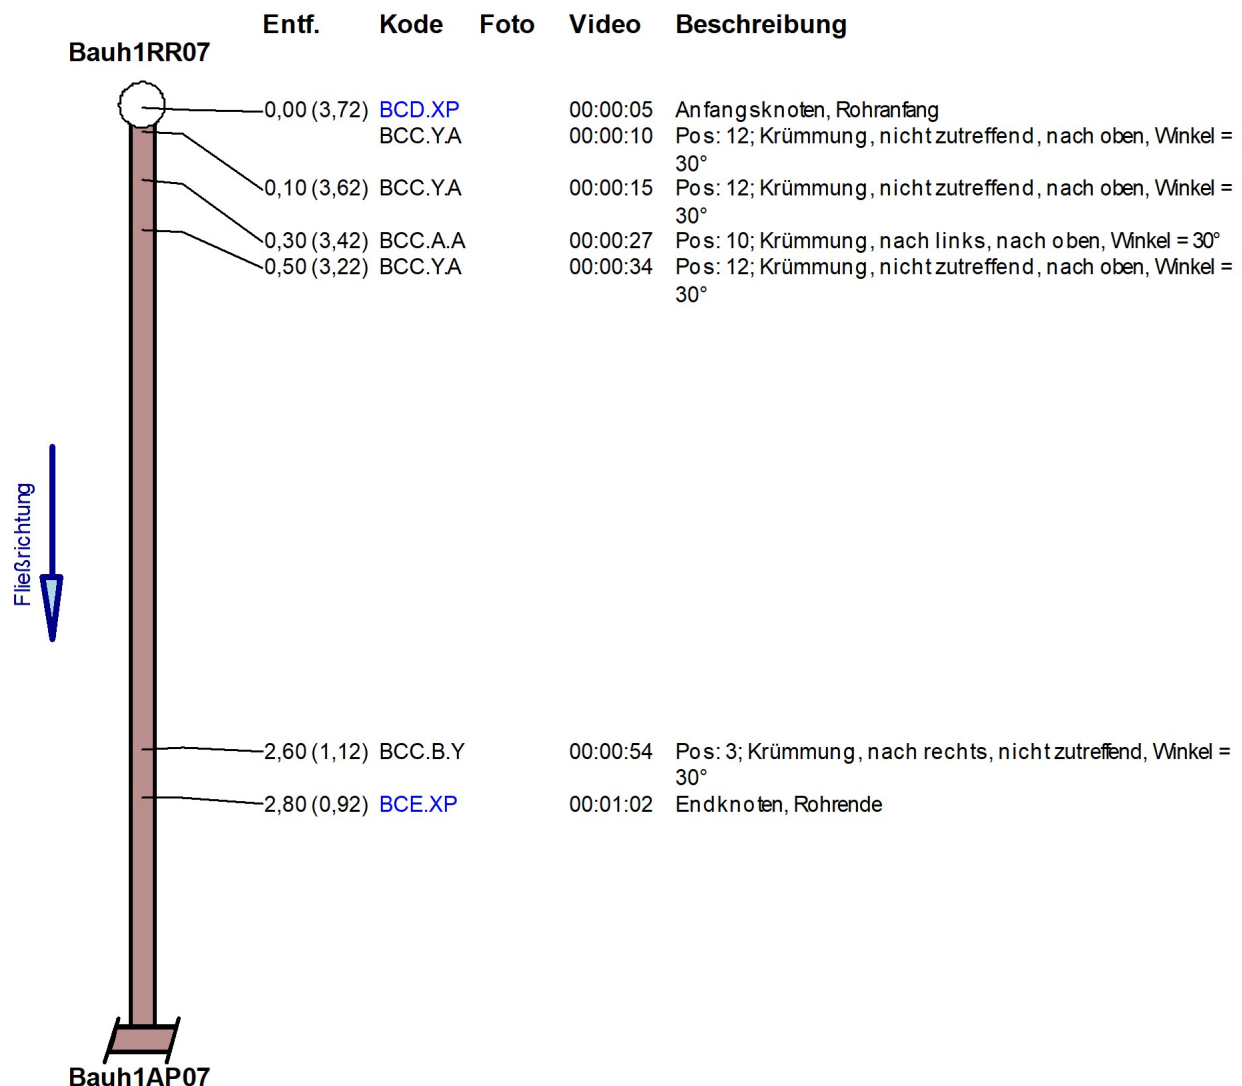
Leitungsgrafik

Foto	Video	Entf./m	Zustand	V	Beschreibung
	00:00:05	0,00	BCD.XP		Anfangsknoten, Rohranfang
	00:00:10	0,00	BCC.Y.A		Pos: 12; Krümmung, nicht zutreffend, nach oben, Winkel = 30°
	00:00:15	0,10	BCC.Y.A		Pos: 12; Krümmung, nicht zutreffend, nach oben, Winkel = 30°
	00:00:27	0,30	BCC.A.A		Pos: 10; Krümmung, nach links, nach oben, Winkel = 30°
	00:00:34	0,50	BCC.Y.A		Pos: 12; Krümmung, nicht zutreffend, nach oben, Winkel = 30°
	00:00:54	2,60	BCC.B.Y		Pos: 3; Krümmung, nach rechts, nicht zutreffend, Winkel = 30°
	00:01:02	2,80	BCE.XP		Endknoten, Rohrende
