# **Gewässerökologisches Gutachten zum wasserrechtlichen Verfahren für Mischwassereinleitungen im Einzugsgebiet des Abwasserverbands Schwabachtal**

**Dezember 2023**

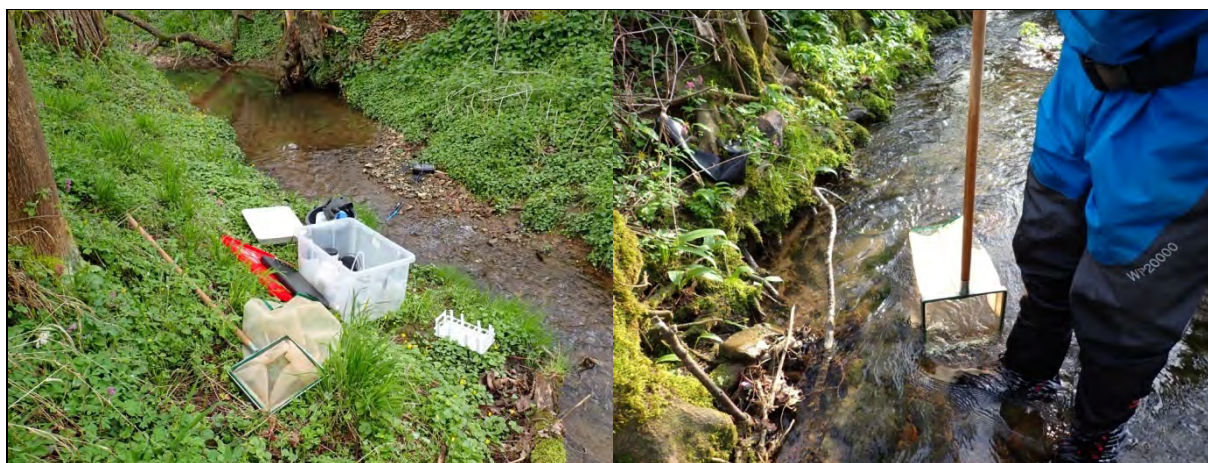
Abb. 3: Equipment für die Probenahme (links) und Multi-Habitat-Sampling mit dem Langkescher (rechts).

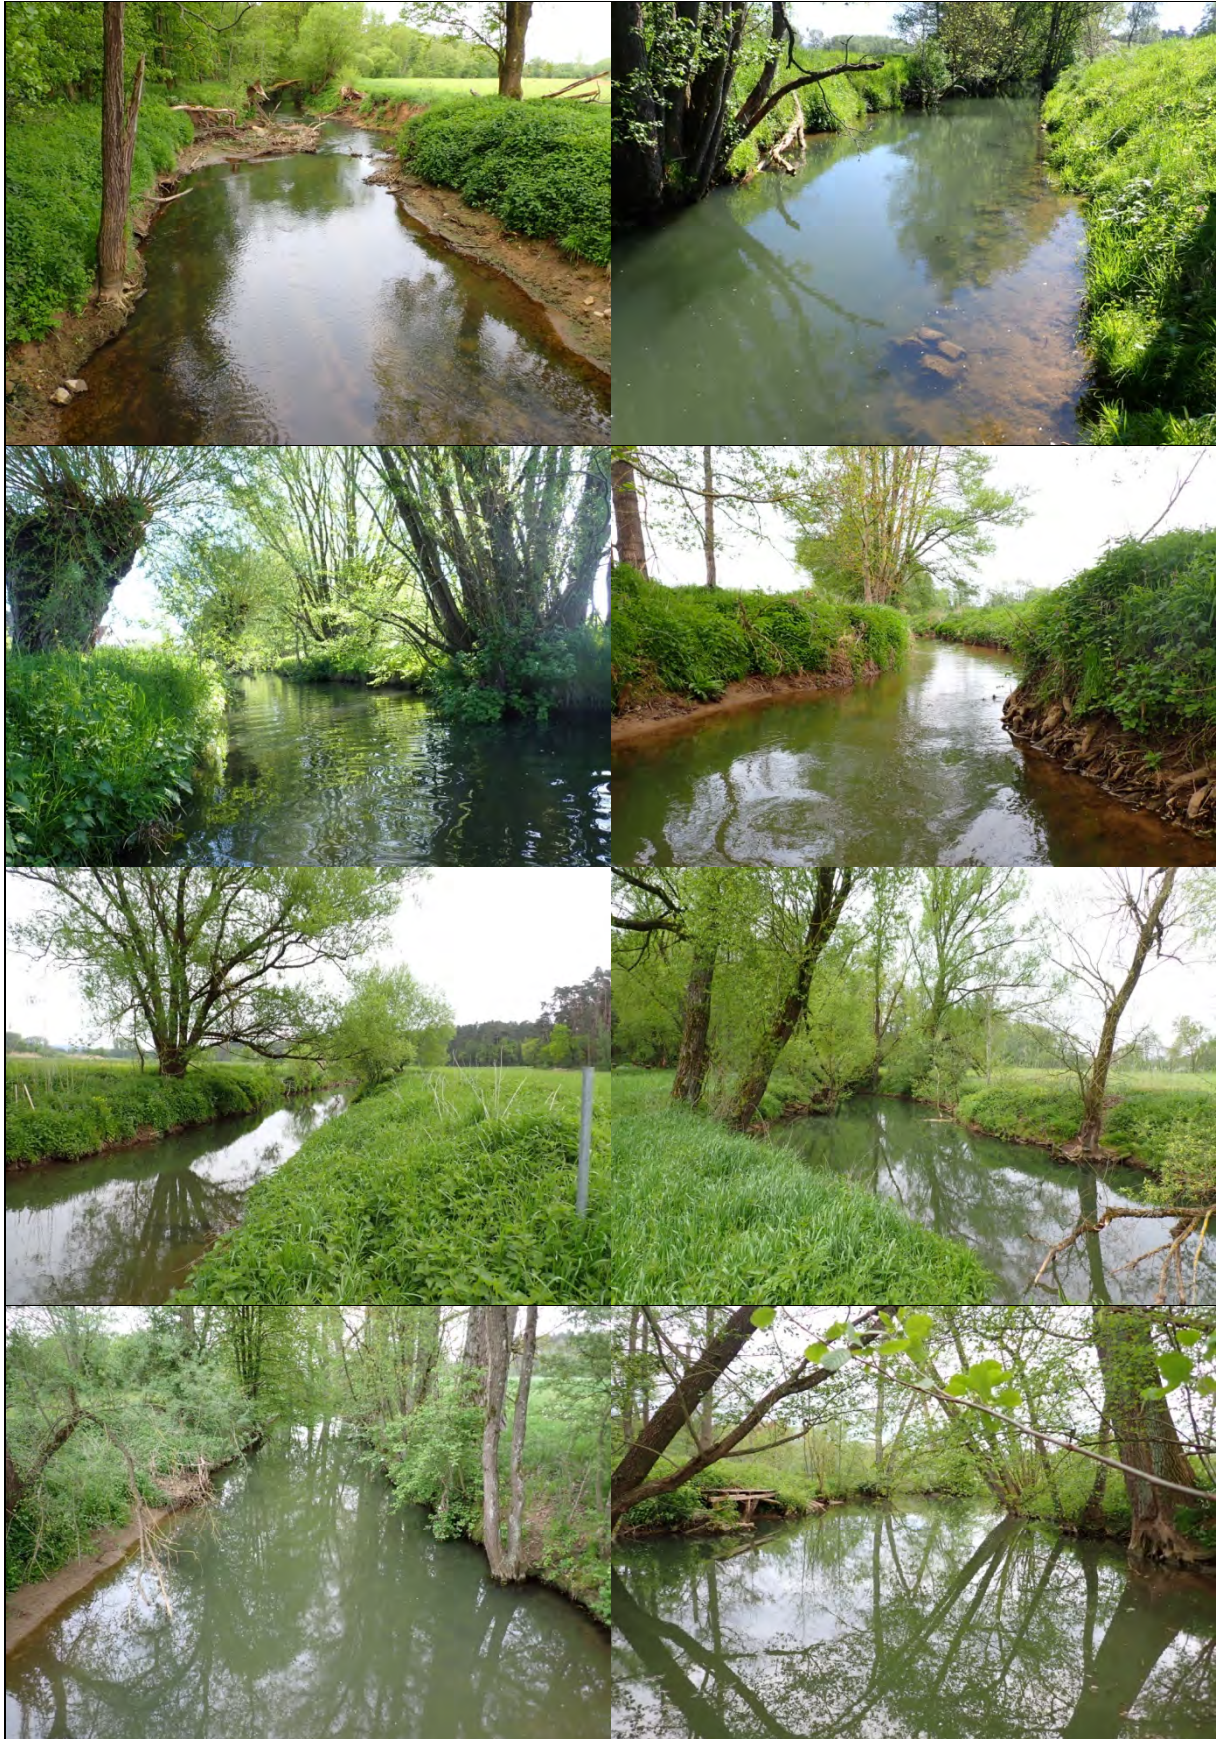
Abb. 55: Probestellen EZG\_AVS-0 und SKO 5b-1 (oben links bzw. rechts), SKU 8a-1 und RÜB 8-1 (2. Reihe links bzw. rechts), SKZ 10-0 und SKZ 10-1 (3. Reihe links bzw. rechts) sowie DLB 16\_SKO 18-0 und DLB 16\_SKO 18-1 (unten links bzw. rechts) an der Schwabach im Mai 2023.

Die Dokumentation der Gewässerphysiographie der PS an der Schwabach kann Anhang A - X entnommen werden. Ausschnitte der PS sind in Abb. 55 und Abb. 56 dargestellt.

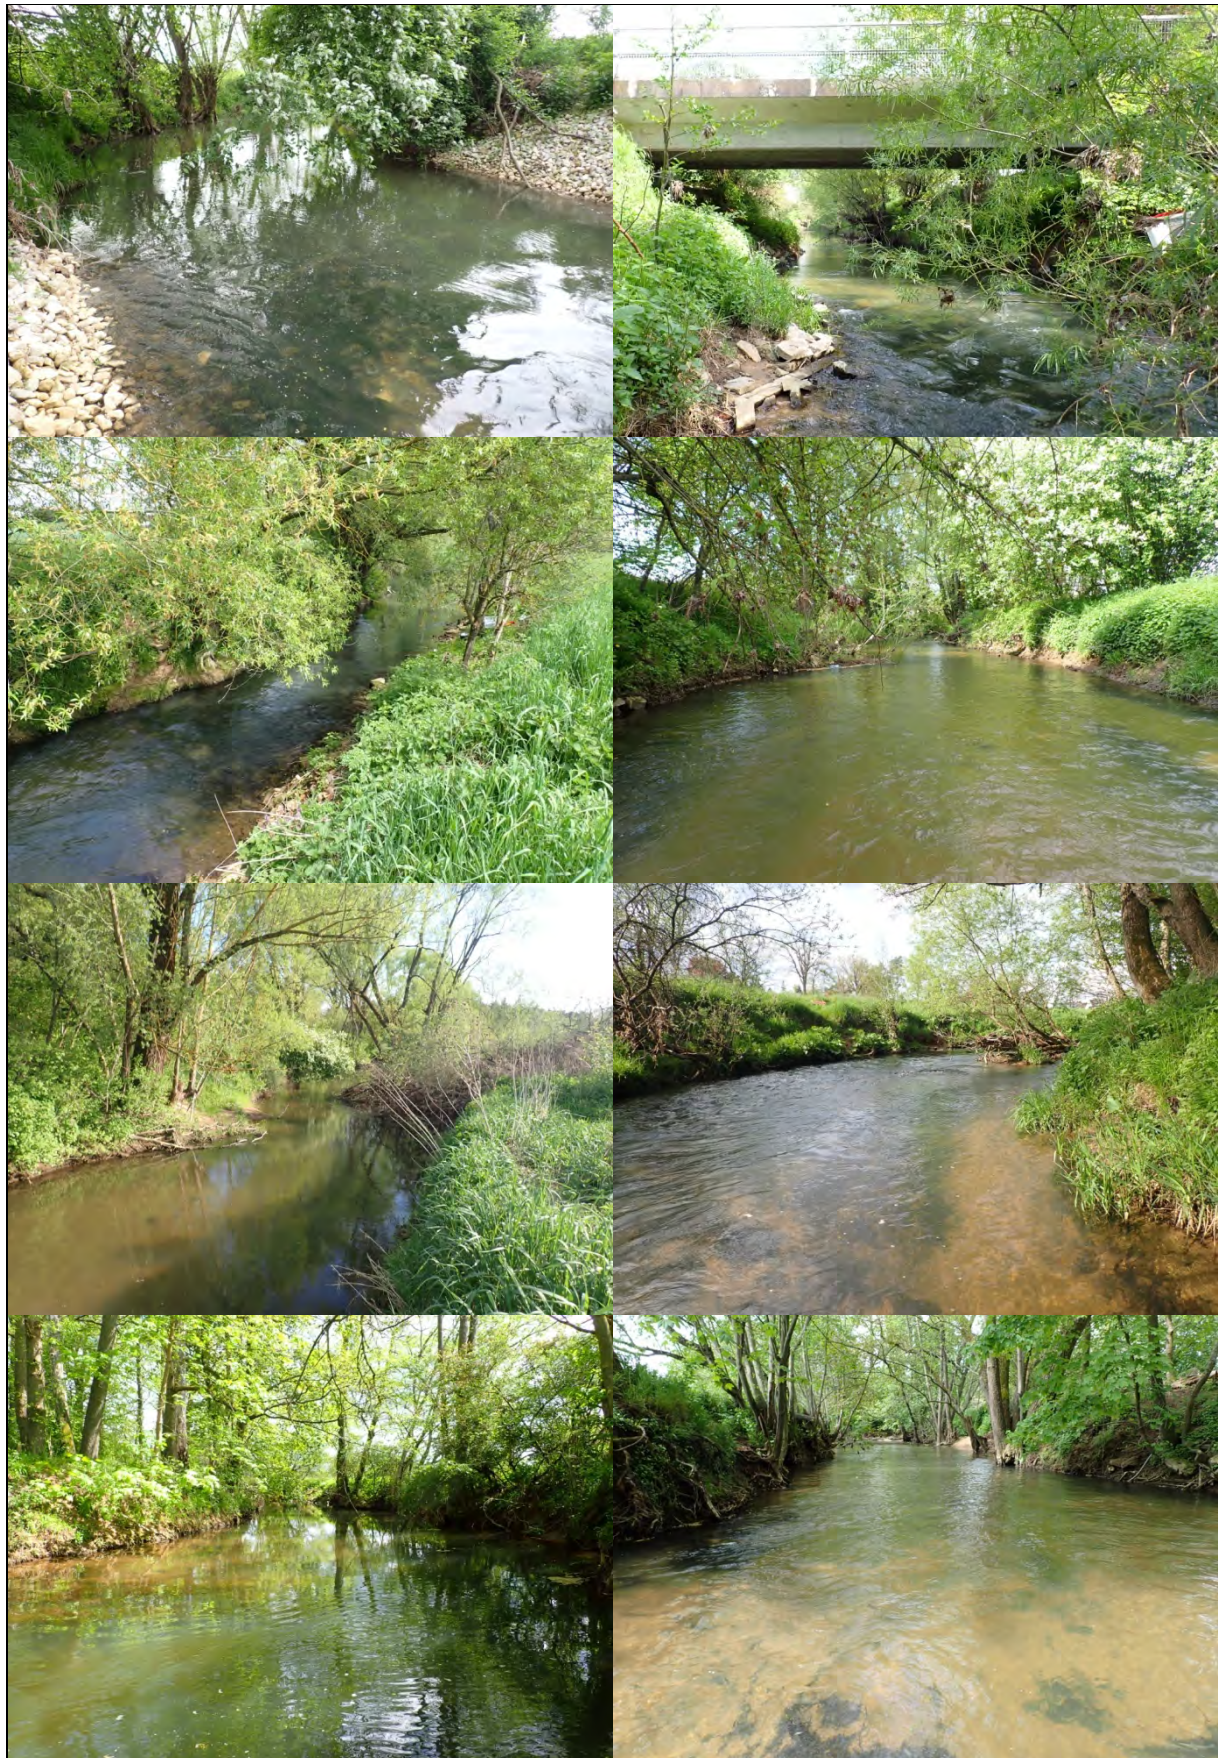
Abb. 56: Probestellen RÜB 20a-0 und RÜB 20a-1 (oben links bzw. rechts), SKU 20-1 und SKO 21-0 (2. Reihe links bzw. rechts), SKO 21-1 und SKO 22\_SKU 23-1 (3. Reihe links bzw. rechts) sowie SKO 24-1 und DLB 29\_1/EZG\_AVS-1 (unten links bzw. rechts) an der Schwabach im Mai 2023.

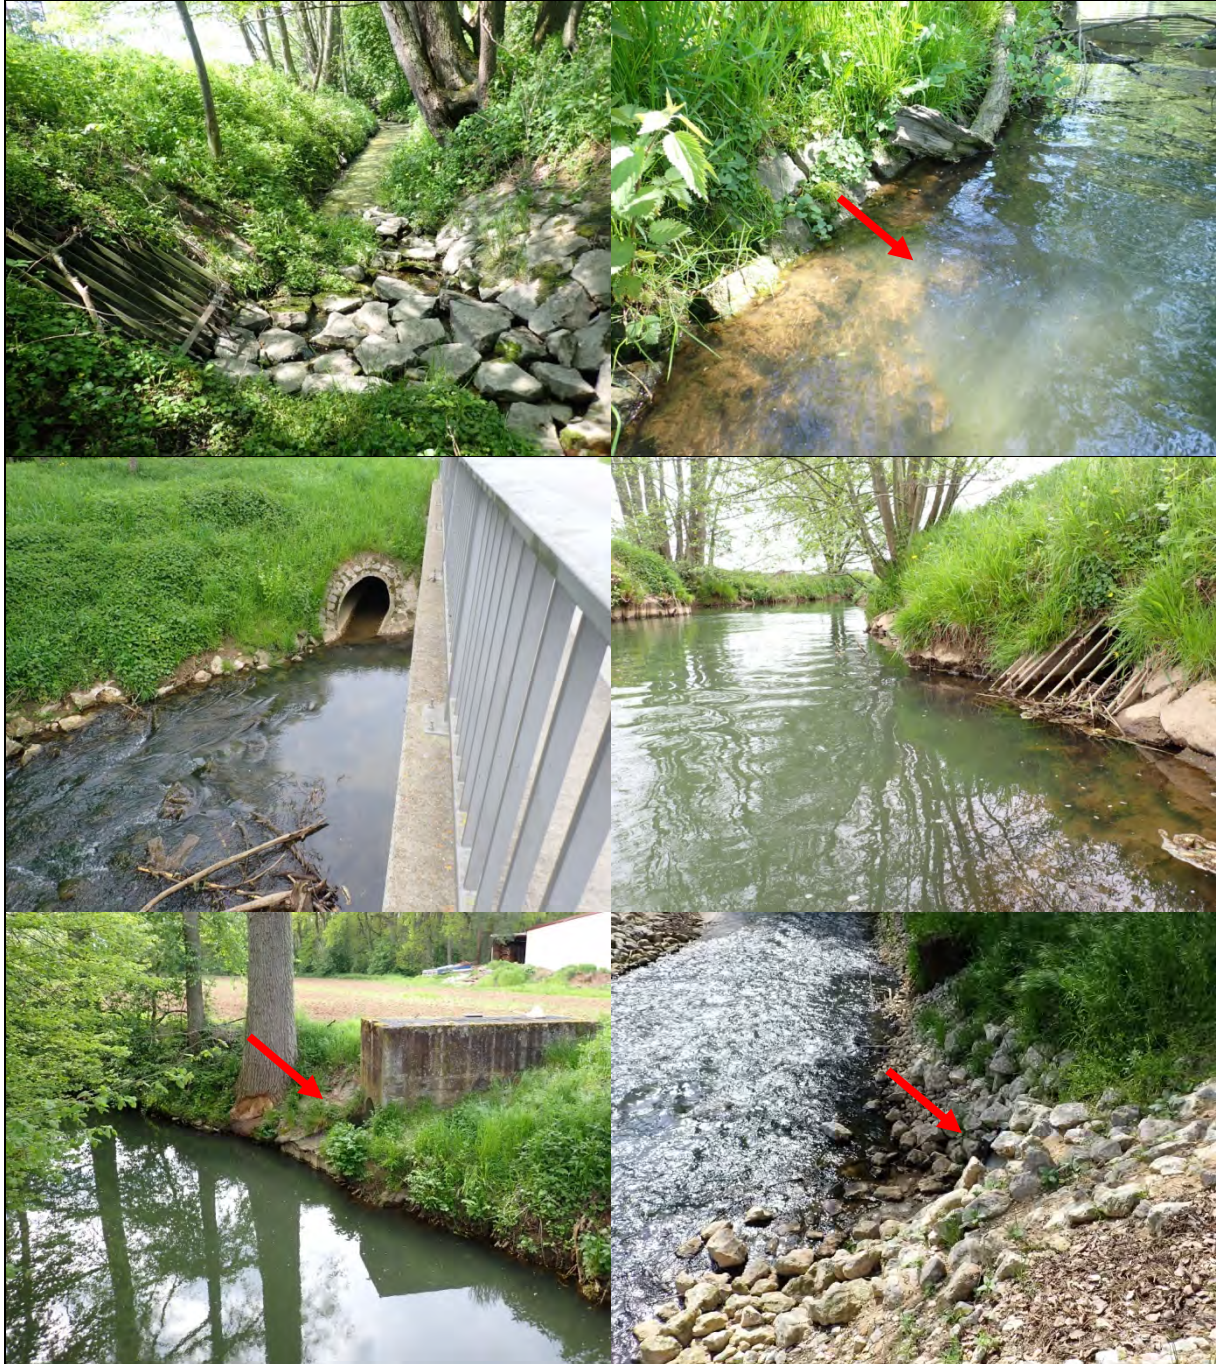
Abb. 57: Einleitbauwerke SKO 5b und SKU 8a (oben links bzw. rechts), RÜB 8 und SKZ 10 (Mitte links bzw. rechts) sowie DLB 16\_SKO 18 und RÜB 20a (unten links bzw. rechts) an der Schwabach im Mai 2023.

Die Inaugenscheinnahmen der MW-Einleitstellen an der Schwabach fanden vom 06.05.-17.05. und am 18.07.2023 statt (Tab. 35). Eine Übersicht der MW-Einleitstellen ist in Abb. 57 und Abb. 58 dargestellt.

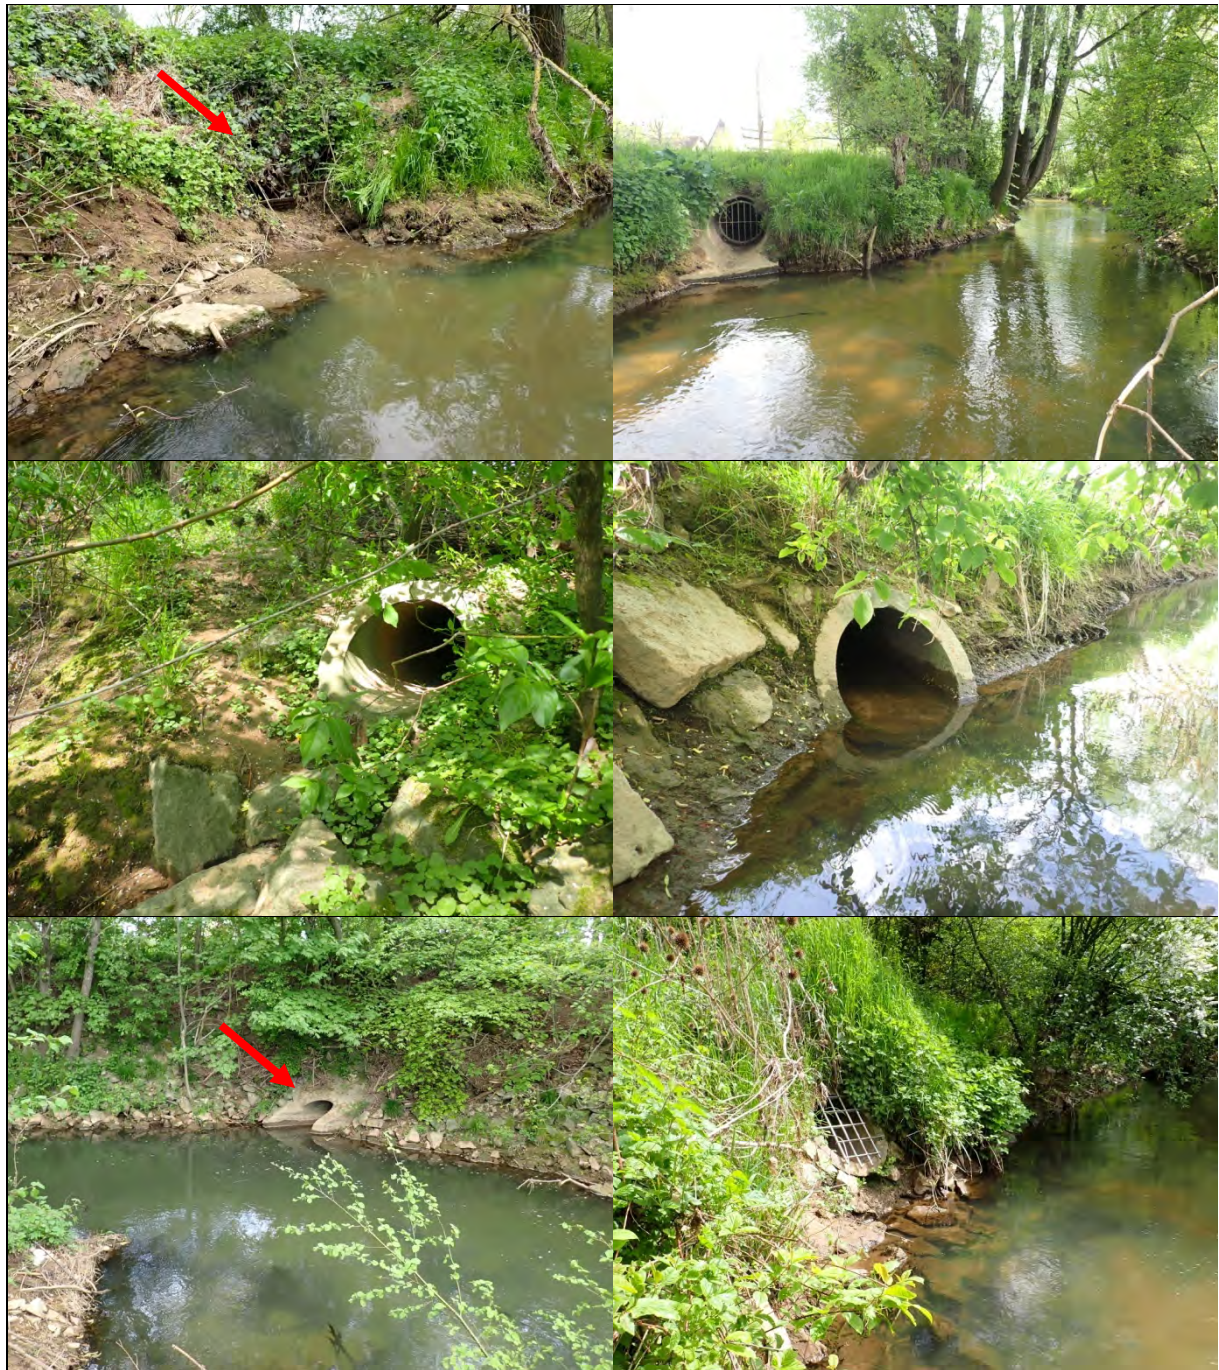
Abb. 58: Einleitbauwerke SKU 20 und SKO 21 (oben links bzw. rechts), SKO 22 und SKU 23 (Mitte links bzw. rechts) sowie SKO 24 und DLB 29 (unten links bzw. rechts) an der Schwabach im Mai 2023.

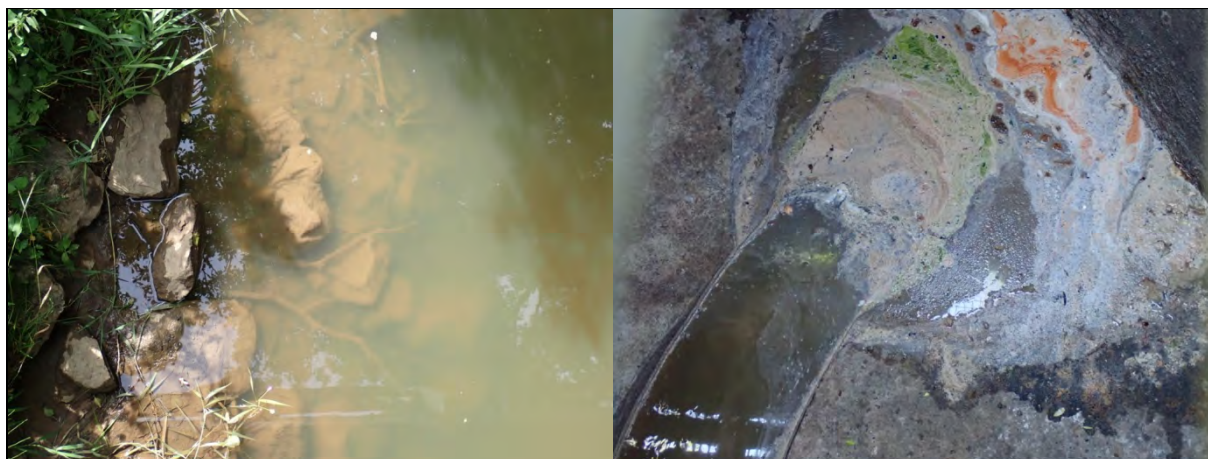
Die MW-EL SKO 5b entwässerte über einen ca. 80 m langen Graben (Mühlgraben der Brander Mühle) ab der Einleitstelle in die Schwabach. Die beiden Uferseiten und die Sohle des Grabens waren im unmittelbaren Bereich der Einleitstelle mit Steinverbau gesichert (Tab. 35). Hydraulische Schäden bzw. Erosionsanzeichen konnten nicht festgestellt werden. Im Graben waren massive Algenbestände beobachtbar, die Hygienesituation schien problematisch (unappetitliche Brühe). Im Juli waren die Ufersteine an der Schwabach im Brückenbereich (Brander Hauptstraße) bzw. bei SKO 5b-1 dicht mit Feinsedimenten überzogen (Abb. 59).

Abb. 59: Feinsedimentauflage in der Schwabach unterhalb von SKO 5b (Brücke) im Juli (links) und bedenkliche Flüssigkeit im Gerinne des Trennbauwerkes von SKU 8a im Mai 2023 (rechts).

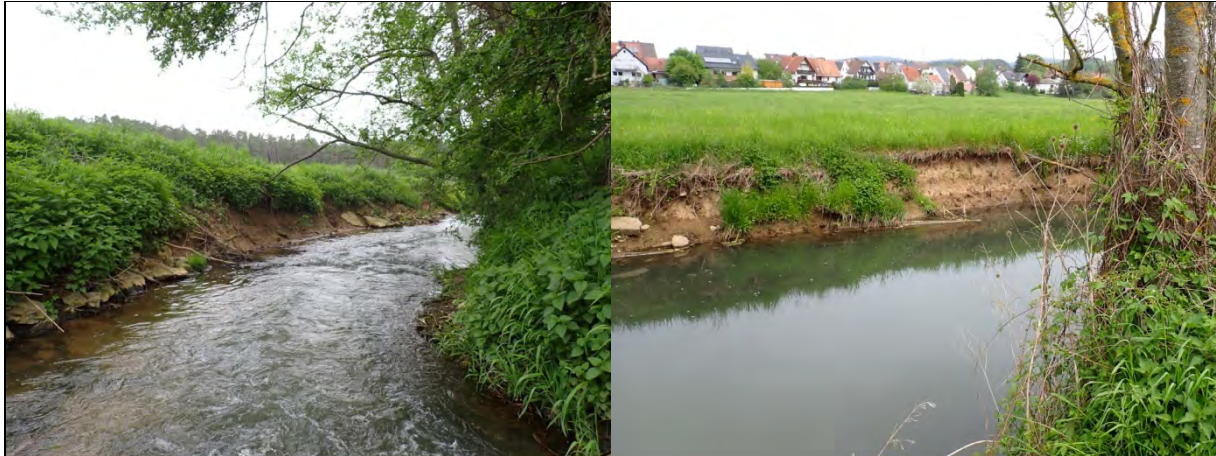
Die Einleitstelle SKZ 10 und der nachfolgende Uferbereich waren mit Flussbausteinen gesichert. Das gegenüberliegende Ufer war ebenfalls auf kurzer Strecke mit Flussbausteinen gesichert, zusätzlich im Bereich der Mündung des Mühlkanals durch eine Spundwand. Es waren im nachfolgenden Gewässerabschnitt deutliche Ufererosionen feststellbar (Abb. 60), die theoretisch auch auf Hochwässer zurückzuführen sein könnten. Ufererosionen dürften auch durch den zuvor gestreckten Lauf der Schwabach begünstigt werden. Teils waren Prallhangbereiche mit Holzstämmen gesichert. Hygieneartikel konnten nicht festgestellt werden.

Abb. 60: Ufererosionen unmittelbar unterhalb der Sohlgleite bei RÜB 8 im Mühlkanal der Sendelmühle (links) und unterhalb von SKZ 10 (rechts) im Mai 2023.

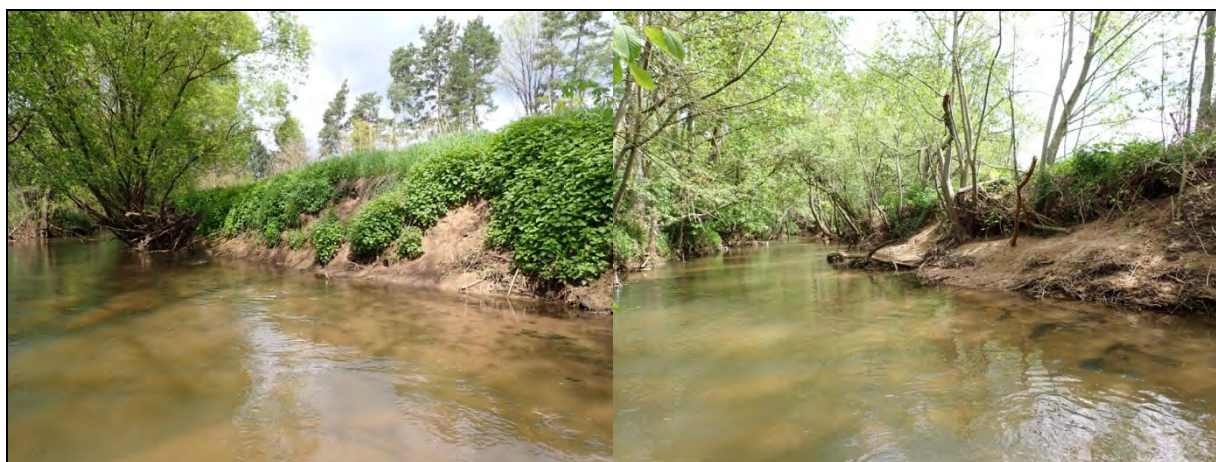
Ufer und Gewässersohle der im Prallhangbereich liegenden Einleitstelle DLB 29 waren mit Flussbausteinen gesichert. Ufererosionen auf der gegenüberliegenden Seite waren bereits oberhalb der Einleitung vorhanden. Auch flussabwärts konnten Erosionserscheinungen beobachtet werden, die prinzipiell auch auf Hochwässer zurückzuführen waren (Abb. 61). Entlang der Ufervegetation konnten zudem vereinzelt Hygieneartikel festgestellt werden.

Abb. 61: Ufererosionen flussab von DLG 29 im Mai 2023.

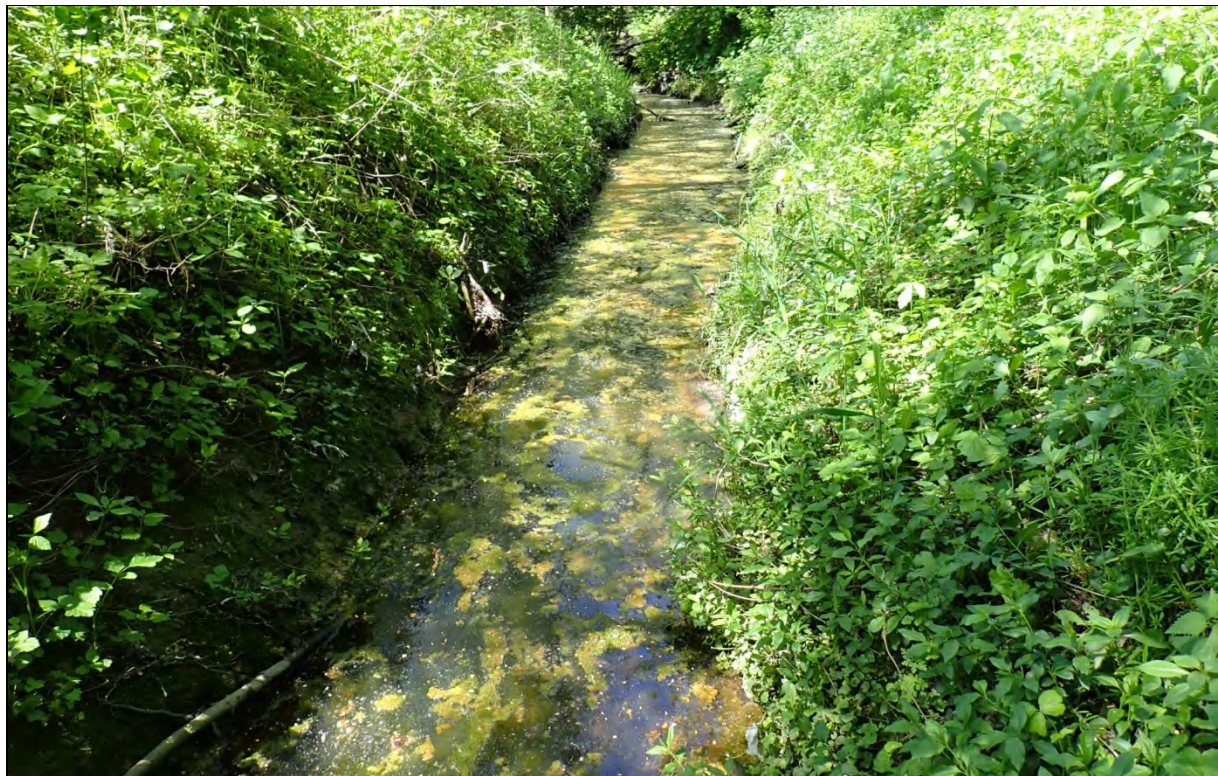
Dass MW-Einleitungen durchaus einen Negativeffekt hinsichtlich der Nährstoffbelastung der Gewässer – insbesondere bei ungünstigen Mischungsverhältnissen ausüben können – zeigte sich anhand der MW-EL SKO 5b in den Mühlgraben der Sendelmühle, der im Anschluss in die Schwabach mündet. Dort konnte bereits im Mai eine massive Algenblüte festgestellt werden (Abb. 62). Im Rahmen der Untersuchungen des Büros TEAM 4 (2015) war dort der „Abwasserpilz“ beobachtet worden.

Abb. 62: Massive Algenentwicklung bei MW-EL SKO 5b im Mühlgraben zur Schwabach im Mai 2023.

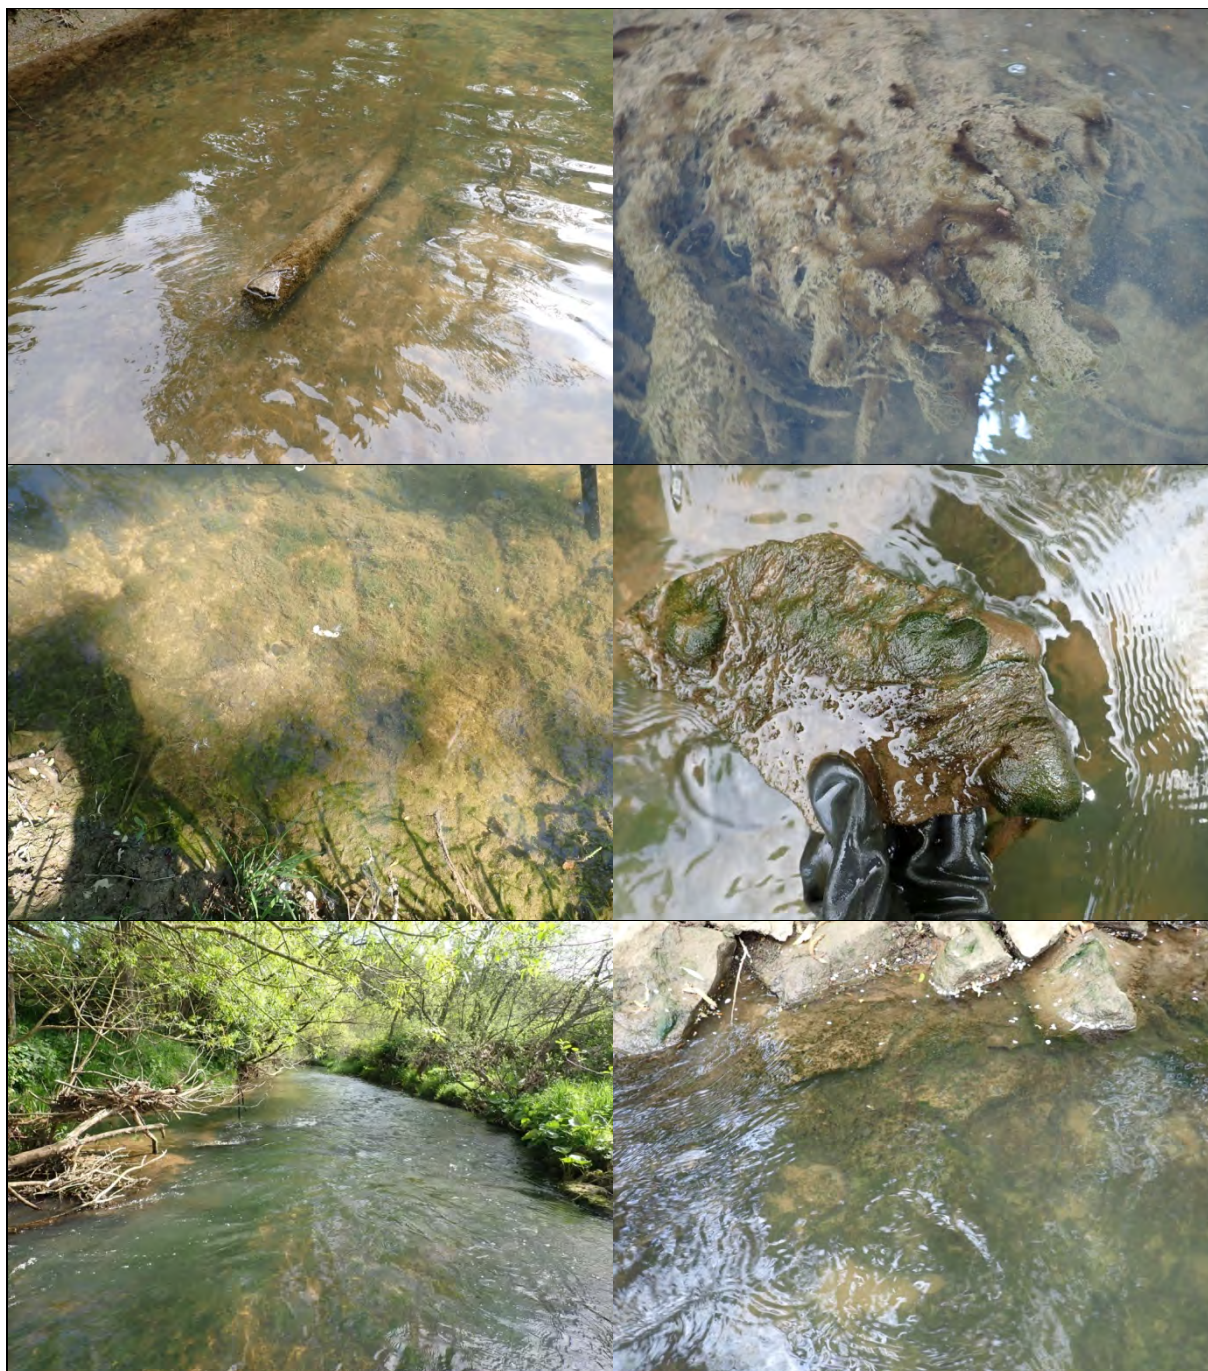
Abb. 63: Kieselalgenbestände auf der Sandsohle sowie Algen auf Wurzeln bei EZG-AVS-0 (oben links bzw. rechts), Fadenalgen auf Steinen bei SKO 5-1 (Mitte links) und bei SKÜ 20-1 (Mitte rechts) sowie auf der Gewässerstrecke mit Sohlsicherung (Beton) bei SKO 22\_SKU 23-1 (unten links) und bei DLB 29\_EZB-AVS-1 (unten rechts) an der Schwabach im April 2023.

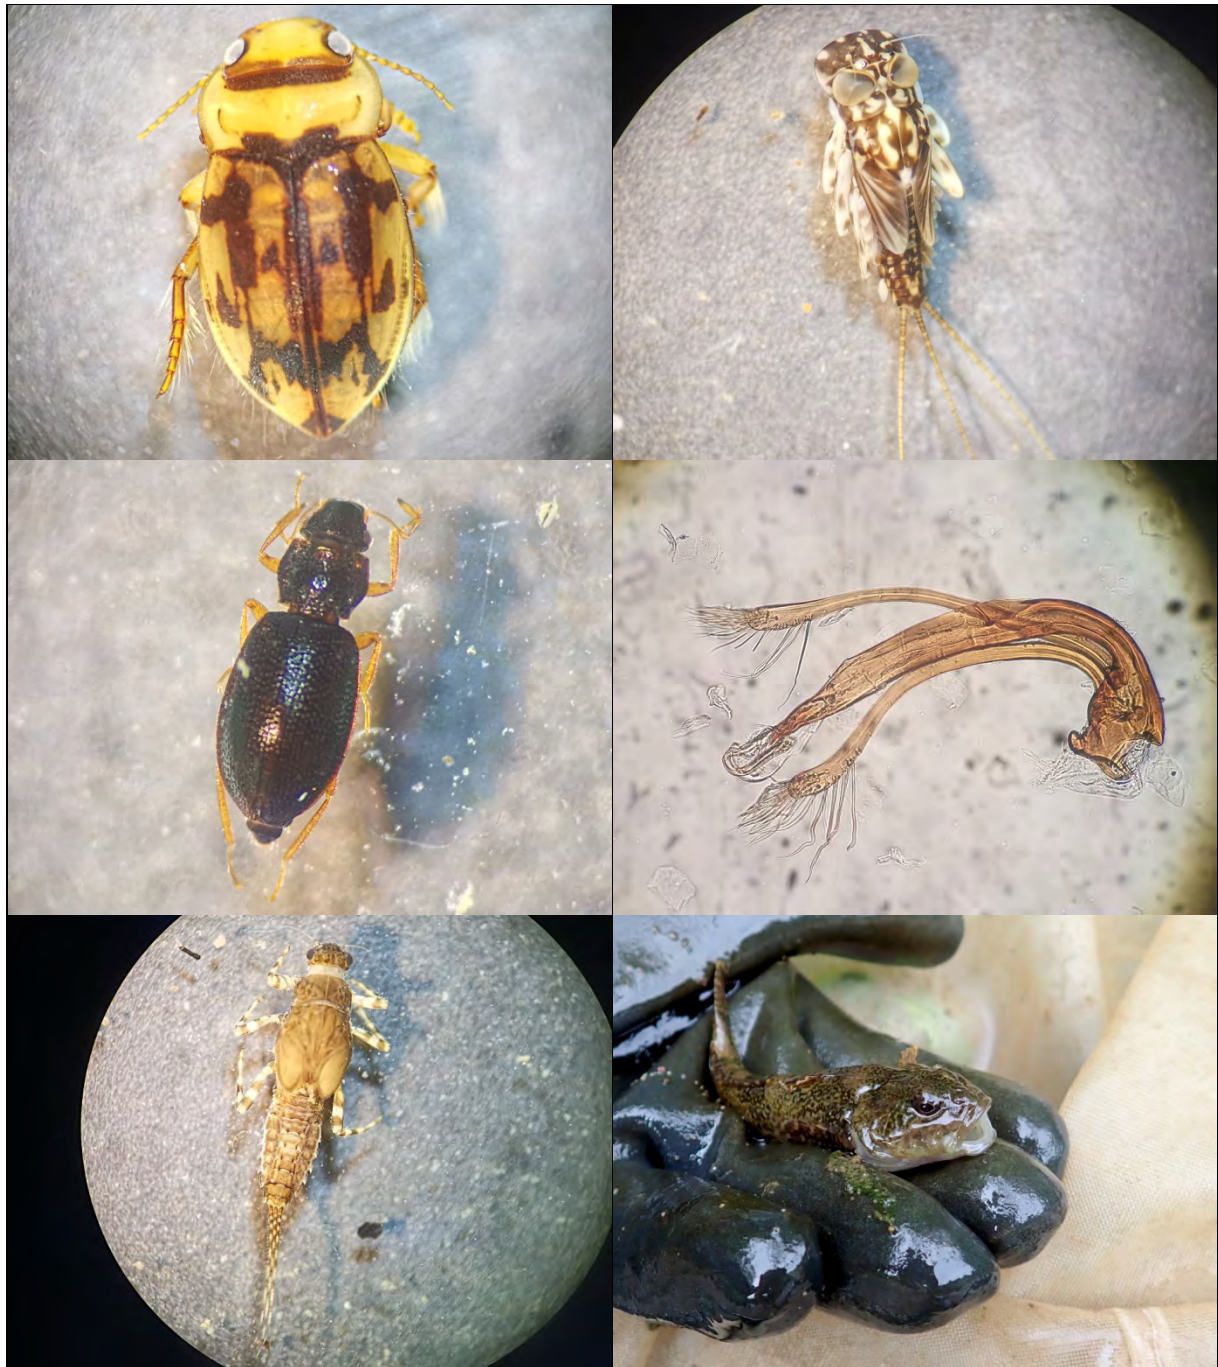
Abb. 64: MZB- und Fischfunde in der Schwabach: Wasserkäfer *Stictotarus duodecimpustulatus* (oben links), Eintagsfliege, *Electrogena affinis* (oben rechts), Wasserkäfer, *Hydraena nigrata* (Mitte links) und dessen präpariertes männliches Genital zur Bestimmung (Mitte rechts) sowie Eintagsfliege, *Serratella ignita* (unten links) und Mühlkoppe (*Cottus gobio*) bei RÜB 8-1 (unten rechts).

Im Zuge der Makrozoobenthos-Probennahmen vom 14.06. bis 16.06.23 konnten insgesamt 126 rezente (lebende) Taxa aus 13 zoologischen Großgruppen an der Schwabach festgestellt werden (s. Anhang B - X). Unter den aufgesammelten Tieren fanden sich mit der Gemeinen Teichmuschel (*Anodonta anatina*), der Gemeinen Kugelmuschel (*Sphaerium corneum*), den Eintagsfliegen *Caenis beskidensis* und *Heptagenia flava*, dem Weißen Posthörnchen (*Gyraulus albus*), der Köcherfliege, *Oecetis testacea* und der Grünen Keiljungfer (*Ophiogomphus cecilia*) 7 Arten, die derzeit auf der Vorwarnliste der RLB und/oder der RLD aufgeführt sind. Die Grüne Keiljungfer ist ferner nach den Anhängen II und IV der FFH-Richtlinie geschützt. Die Wasserkäferarten, *Hydraena nigrita* und *Riolus cupreus* gelten gemäß der RLB, die Quellblasenschnecke (*Physa fontinalis*) gemäß der RLD als gefährdet. *R. cupreus* ist zusätzlich auf der Vorwarnliste der Roten Liste Deutschland, *P. fontinalis* auf jener der Roten Liste Bayern aufgeführt. Mit der allgemein seltenen Eintagsfliege, *Electrogena affinis*, die bevorzugt auf Totholz in größeren Bächen und Flüssen vorkommt, konnte an mehreren PS eine deutschlandweit stark gefährdete und bayernweit als gefährdet geltende Art gefunden werden (Abb. 64). Für die Schlammfliege, *Sialis lutaria*, wurde derzeit noch keine Rote Liste Kategorie vergeben, da die Datenlage aktuell defizitär ist.
