Leitungsbericht

Leitung SK3 50_50

Inspektion 18.11.2025

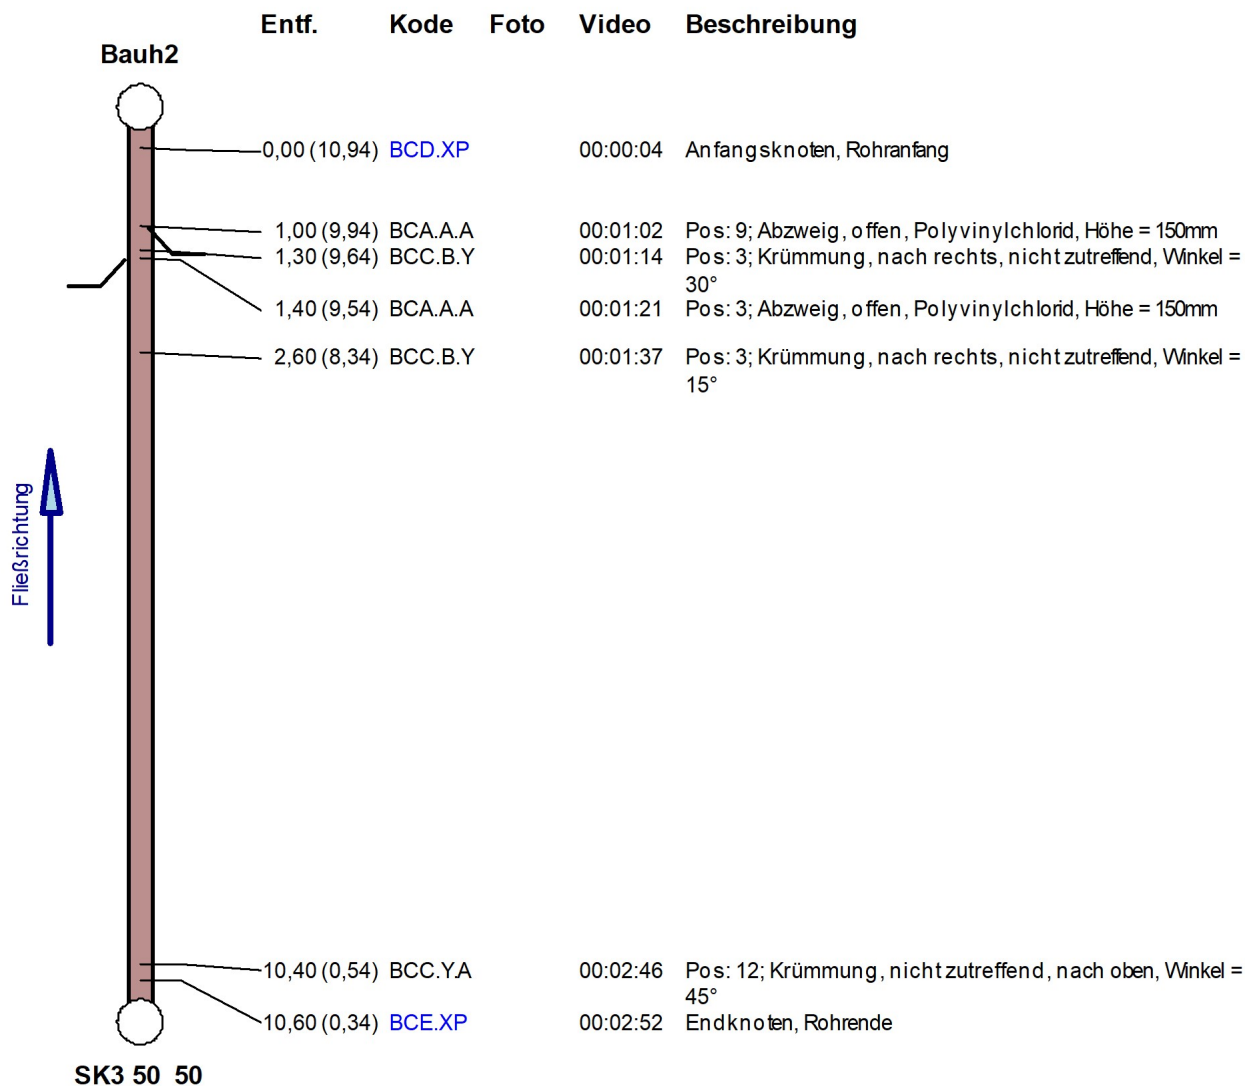
Stammdaten		Inspektion	
Leitungslänge	11,64 m	Insp.-Länge	10,60 m
Ortsteil	Eschenau	Insp.-Richtung	Gegen Fließrichtung
Straße	Bauhof	Inspekteur	Fa. Distler Umwelttechnik
Material	Polyvinylchlorid	Datenträger	
Profilart	Kreisprofil	Kommentar	
Dimension	150 / 150

Darstellungsrichtung: In Untersuchungsrichtung
