Leitungsbericht

Leitung	Bauh1
Oberer Punkt	Bauh1
Unterer Punkt	Bauh2
Schacht	Bauh2

Leitungslänge	7,10 m
Kanalart	Regenwassersystem, Freispiegelabfluss im geschlossenen Profil
Baujahr	
Material	Polyvinylchlorid
Auskleidung	
Status	vorhanden (in Betrieb)
Kommentar

Inspektion 18.11.2025

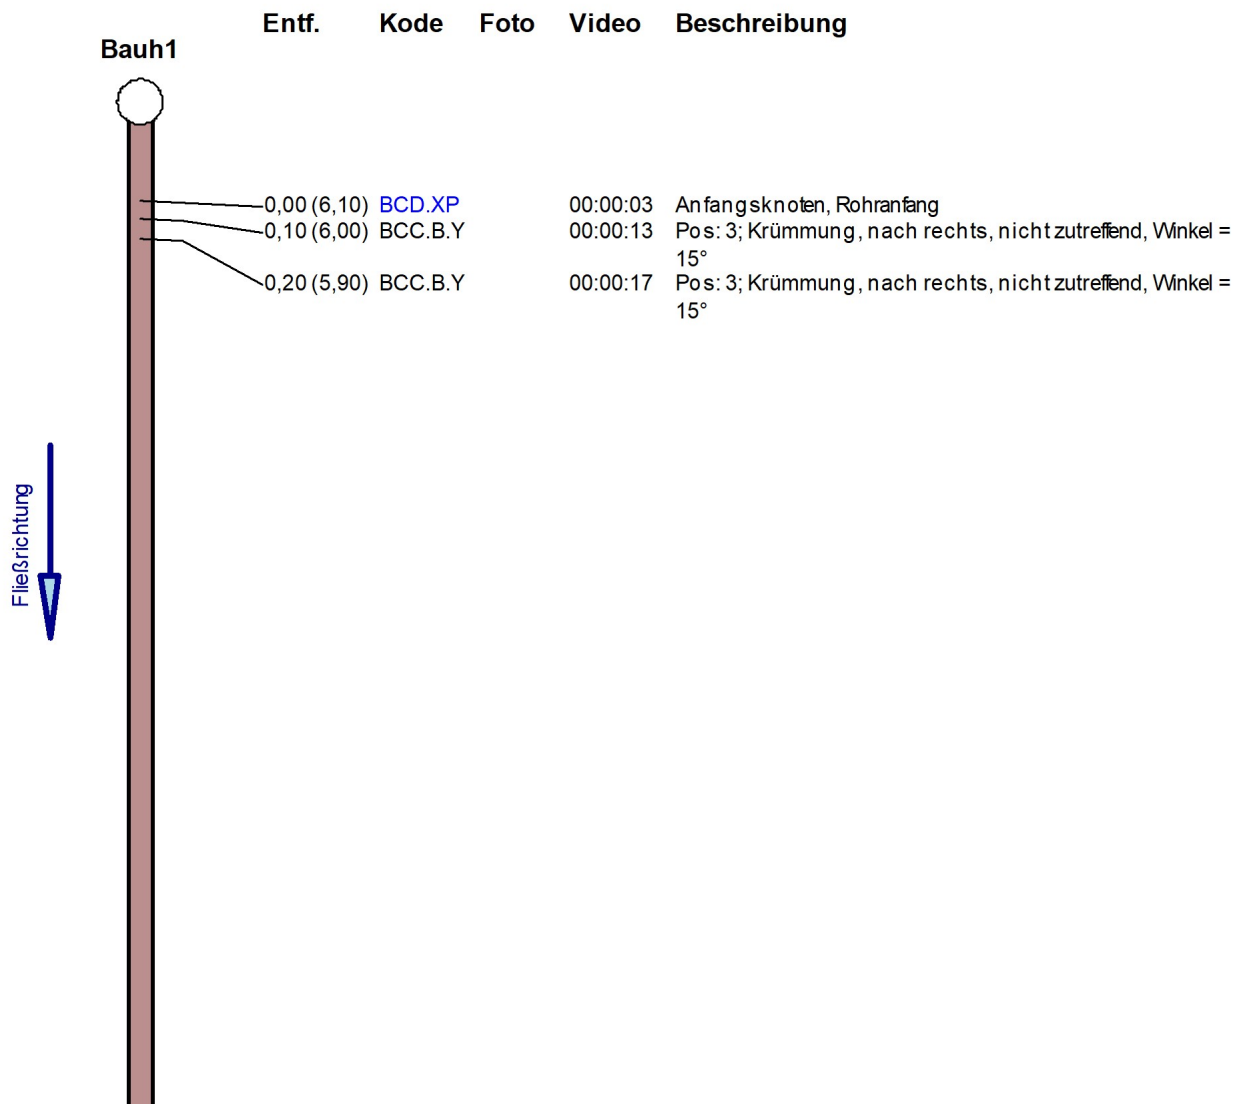
Leitungsgrafik

Leitung	Bauh1	Insp.datum	18.11.2025
Oberer Punkt	Bauh1	Kanalart	Regenwassersystem, Freispiegelabfluss im geschlossenen Profil
Unterer Punkt	Bauh2		
Schacht	Bauh2

Stammdaten		Inspektion	
Leitungslänge	7,10 m	Insp.-Länge	6,10 m
Ortsteil	Eschenau	Insp.-Richtung	In Fließrichtung
Straße	Bauhof	Inspekteur	Fa. Distler Umwelttechnik
Material	Polyvinylchlorid	Datenträger	
Profilart	Kreisprofil	Kommentar	
Dimension	150 / 150

Darstellungsrichtung: In Untersuchungsrichtung

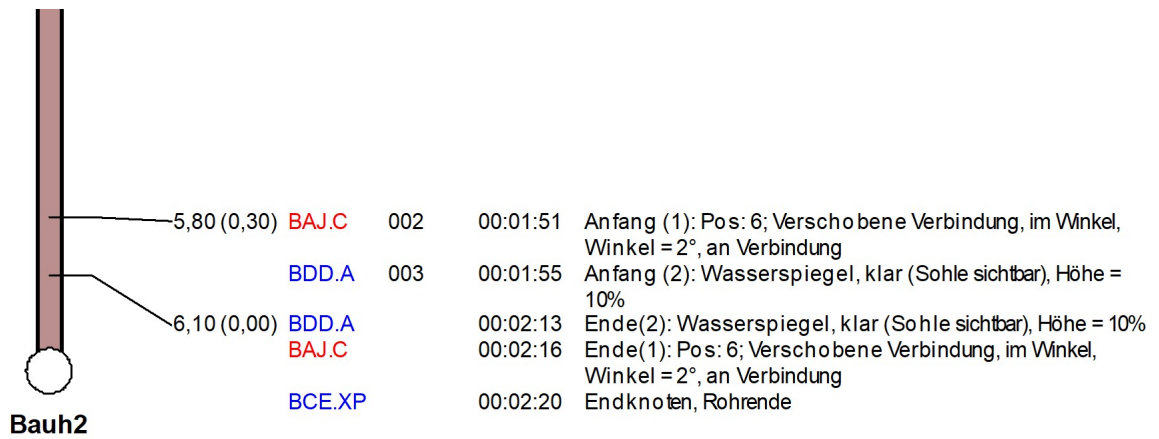
Leitungsgrafik

Leitung	Bauh1	Insp.datum	18.11.2025
Oberer Punkt	Bauh1	Kanalart	Regenwassersystem, Freispiegelabfluss im geschlossenen Profil
Unterer Punkt	Bauh2		
Schacht	Bauh2
