Leitungsbericht

Leitung **Bauh1NN04**

Oberer Punkt Bauh1NN04
Unterer Punkt Bauh1AP04

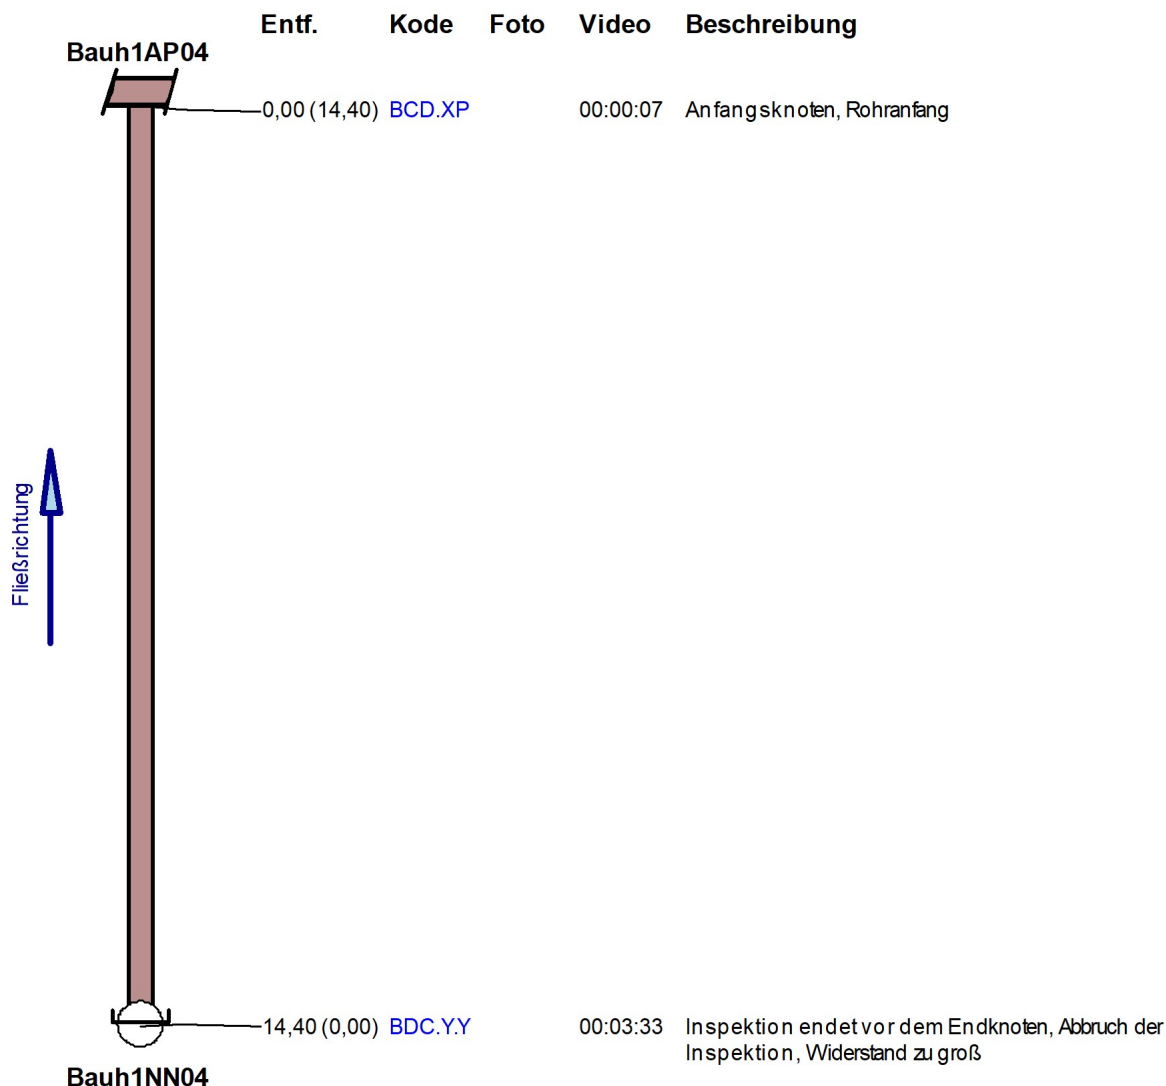
Stammdaten		Inspektion	
Leitungslänge	14,40 m	Insp.-Länge	14,40 m
Ortsteil	Eschenau	Insp.-Richtung	Gegen Fließrichtung
Straße	Bauhof	Inspekteur	Fa. Distler Umwelttechnik
Material	Polyvinylchlorid	Datenträger	
Profilart	Kreisprofil	Kommentar	
Dimension	100 / 100

Darstellungsrichtung: In Untersuchungsrichtung

Foto	Video	Entf./m	Zustand	V	Beschreibung
	00:00:07	0,00	BCD.XP		Anfangsknoten, Rohranfang
	00:03:33	14,40	BDC.Y.Y		Inspektion endet vor dem Endknoten, Abbruch der Inspektion, Widerstand zu groß
