Leitungsbericht

Leitung SK2 30_50

Inspektion 18.11.2025

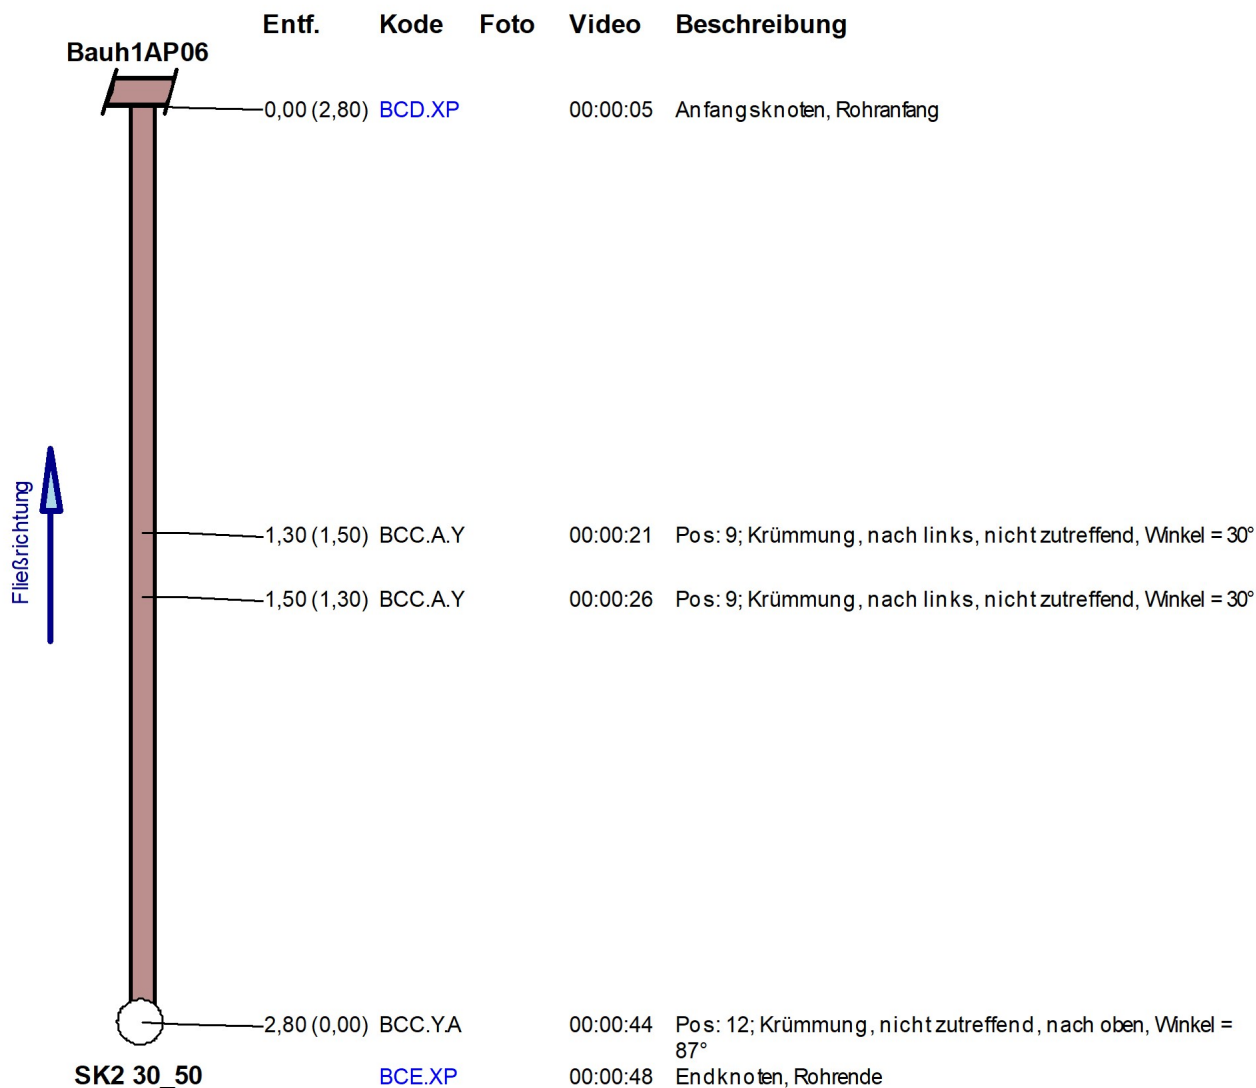
Leitungsgrafik

Foto	Video	Entf./m	Zustand	V	Beschreibung
	00:00:05	0,00	BCD.XP		Anfangsknoten, Rohranfang
	00:00:21	1,30	BCC.A.Y		Pos: 9; Krümmung, nach links, nicht zutreffend, Winkel = 30°
	00:00:26	1,50	BCC.A.Y		Pos: 9; Krümmung, nach links, nicht zutreffend, Winkel = 30°
	00:00:44	2,80	BCC.Y.A		Pos: 12; Krümmung, nicht zutreffend, nach oben, Winkel = 87°
	00:00:48	2,80	BCE.XP		Endknoten, Rohrende
