Leitungsbericht

Leitung **SK4 50_50**

Inspektion 18.11.2025

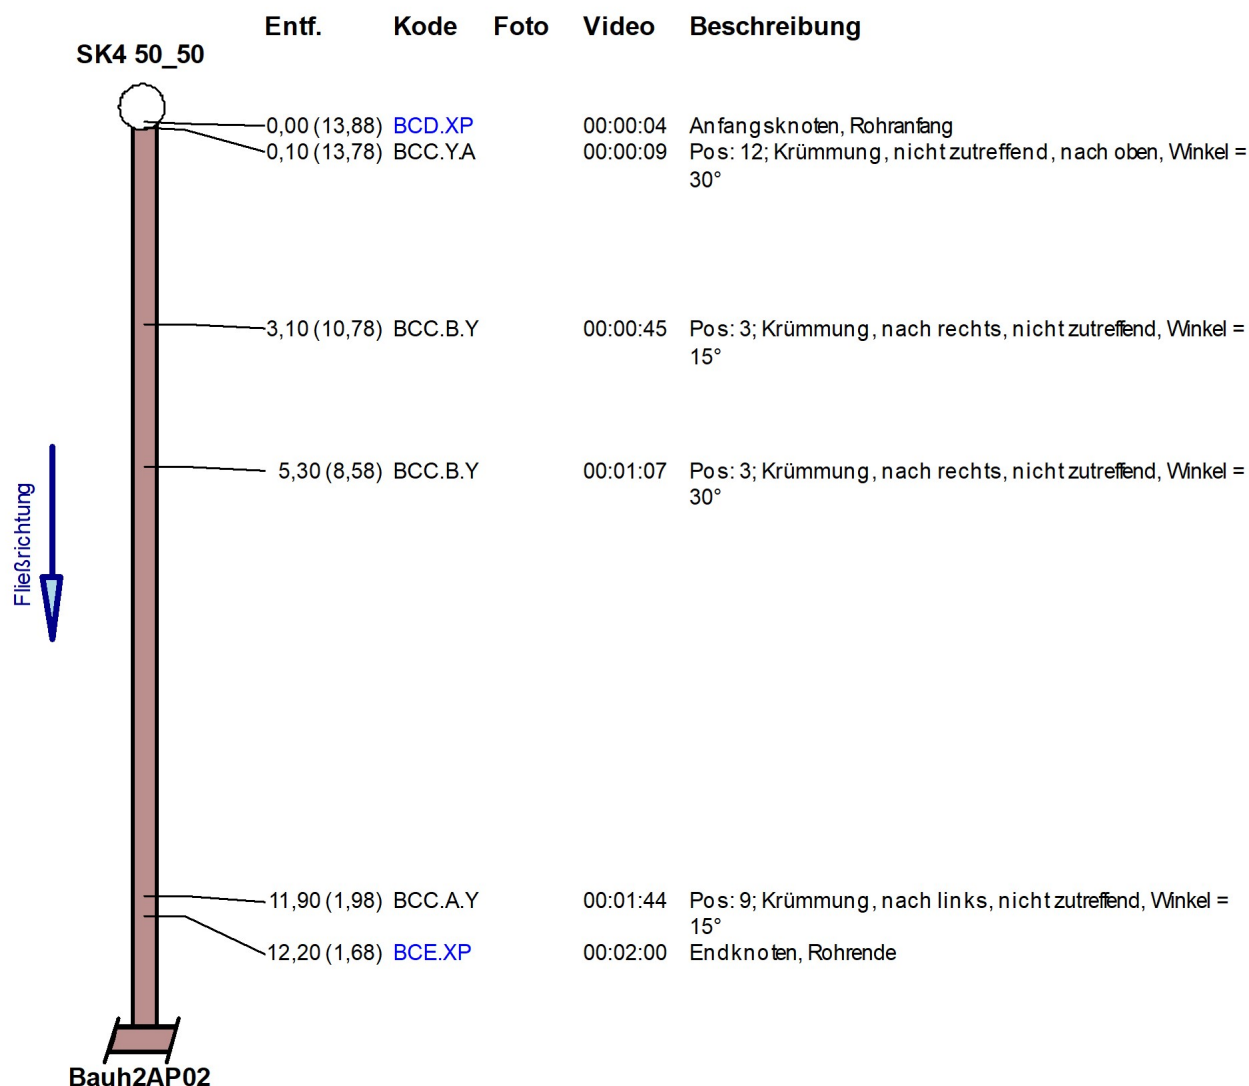
Leitungsgrafik

Leitung	SK4 50_50	Insp.datum	18.11.2025
Oberer Punkt	SK4 50_50	Kanalart	Regenwassersystem, Freispiegelabfluss im geschlossenen Profil
Unterer Punkt	Bauh2AP02		
Bezugsleitung	SK3 50_50	Haltung	Becken
Anschluss	gegen Fließrichtung 3 Uhr 1,40 m bezogen auf den Rohranfang (in Fließrichtung: 9,54 m)

Darstellungsrichtung: In Untersuchungsrichtung
